## KOŚCIÓŁ DUCHA ŚWIĘTEGO W STARGARDZIE SZCZECIŃSKIM CZ. 2.: KONSTRUKCJA I STAN ZACHOWANIA<sup>1</sup>

### CHURCH OF THE HOLY SPIRIT IN STARGARD SZCZECIŃSKI PART 2: CONSTRUCTION AND CONDITION OF BUILDING

**Halina Rutyna**

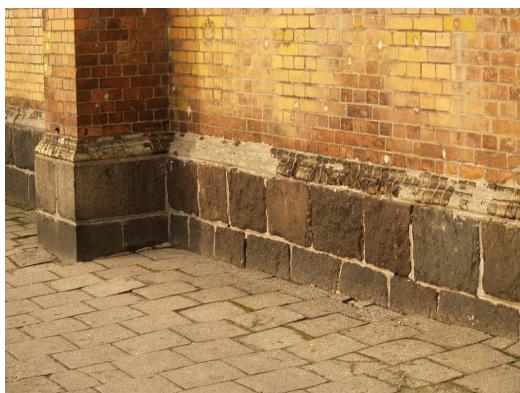
Ryc. 1. Ubytki kształtek ceramicznych i efekt uboczny niewłaściwie prowadzonych napraw na linii cokół – ściany. Źródło: fot. H. Rutyna, XII.2008

Fig.1. First defects of ceramic and a side effect of not properly carried repairs on the base line - the wall.  
Source: photo H. Rutyna, XII.2008

Obecnie kamienne bloki cokołu mają liczne uszkodzenia i ubytki na krawędziach, częściowo jest on zabrudzony, porośnięty glonami i porostami, szczególnie na górnej krawędzi. Źle prezentują się spoiny, bo nie spełniają swojego zadania. Są w znacznym stopniu zwietrzałe i częściowo wypłukane. Kamienie cokołu na krawędziach mają liczne ubytki – są stłuczone, poobijane (ryc. 1).

Nowadays, blocks of stone plinth have a variety of defects and losses at the edges, partly it is dirty, overgrown with algae and lichens, especially on the upper edge. Bad welds present themselves because they do not fulfill the task. Are heavily weathered and partially leached. The stones on the edges of the plinth are many losses - are bruised, battered (Fig. 1).

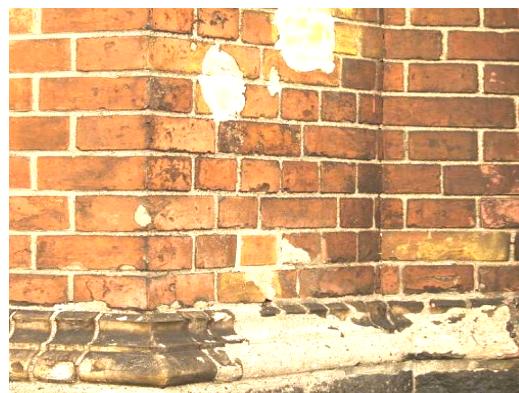
Ryc. 2. Skutek źle prowadzonych napraw muru i cokołu nawy. Źródło: fot. H. Rutyna, XII.2008

Fig.2. The effect of wall repairs badly managed and the plinth of the nave. Source: photo H. Rutyna, XII.2008

made partly of concrete and partly of brick. Fragments of the plinth is made of concrete, a mountain adorned him strip - a ceramic or concrete with grooved texture. Texture concrete repair has previously been deceptive, maybe patched (Fig. 2). The plinth is in the western chapels, near the chancel.

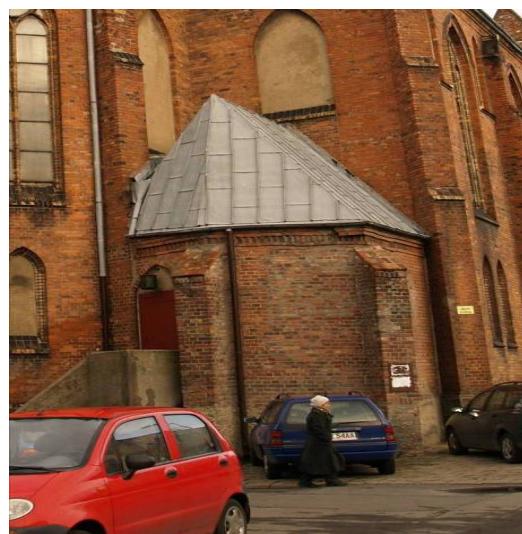
Ryc. 3. Dach nad kaplicą przy prezbiterium – w części południowej. Źródło: fot. H. Rutyna, XII.2008

Fig. 3. Defects blend plaster in the western summit of the presbytery. Source: photo H. Rutyna, XII.2008

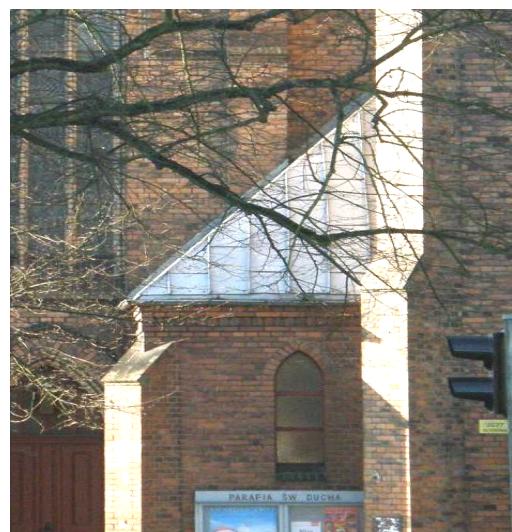
Fot. 4. Dach nad klatką schodową przyległą do wieży – w części południowej. Źródło: fot. H. Rutyna, XII.2008

Fig. 4. The roof over the staircase adjacent to the tower - in the southern part. Source: photo H. Rutyna, XII.2008

Pod niektórymi oknami kaplic – zakristii przylegających do prezbiterium widoczne są znaczne pęknięcia. Fotografia 4 pokazuje pęknięcia w południowej ścianie kaplicy przy prezbiterium. Widoczne są wtórne zarysowania po źle prowadzonych naprawach wcześniejszych pęknięć. Ponadto, liczne plamy na elewacji to zanieczyszczenia farbą olejną, na południowej elewacji wprowadzone podczas niewłaściwie prowadzonych remontów z lat 70.- 80. XX wieku (ryc. 1, 2). Podobnie efekt uboczy dawnych remontów stanowią zniszczone fragmenty cokołu na elewacji ściany południowej oraz zaklejenie betonowymi „łatami” elewacji północnej.

There are various layers of dark color and covered with fragments of algae or lichen. In some windows of the chapels in the sacristy adjacent to the chancel visible are significant cracks. Photo 4 shows the cracks in the south wall of the chapel choir. Visible scratches are secondary, resulting from bad repair. Also many spots on the facade of a contamination with oil paint, on the south facade introduced during repairs carried out improperly from the 70 - 80 twentieth century (Fig. 1, 2). Similarly, a side effect of old repairs are damaged fragments plinth on the facade of the south wall and seal the concrete "patches" of the north elevation.

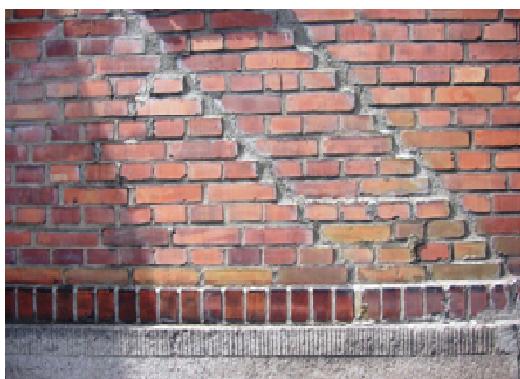
Ryc. 5. Pęknięcia ściany zewnętrznej kaplicy południowej oraz betonowy cokół i gzymsu z cegły położonej na rölkę. Źródło: fot. H. Rutyna, XII.2008

Fig. 5. Cracks in external walls the south chapel and a concrete plinth and the cornice of brick located on a roll. Source: photo H. Rutyna, XII.2008

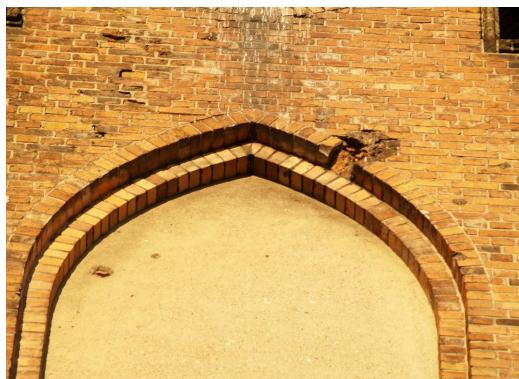
Ryc. 6. Fragment elewacji południowej. Stan zniszczenia licowej cegły: odpadające lico, spękania pod wpływem zbyt mocnej spoiny cementowej, drgań i zanieczyszczeń ze spalin komunikacyjnych. Źródło: fot. H. Rutyna, XII.2008

Fig. 6. Part of the south elevation. Destruction of the state grainy side bricks: falling off the face, cracking under the influence of cement-based grout is too strong, vibration and pollution from traffic fumes. Source: photo H. Rutyna, XII.2008

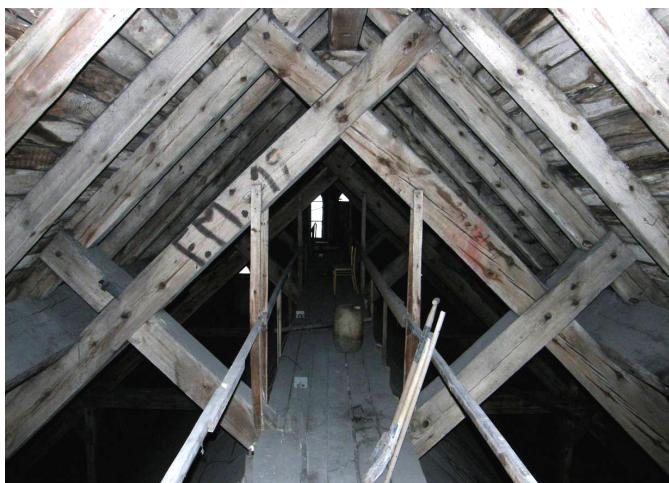
Ryc. 7. Wieża nad nawą kościoła – część nośna ukryta na strychu.  
 Źródło: fot. H. Rutyna, XII.2008

Fig. 7. Rafter framing above the nave of the church - load-bearing part concealed in the attic. Source: photo H. Rutyna, XII.2008

Wooden rafter (Fig. 7) and the wooden ceilings over the nave of the church corps, both the visible and the invisible are in good condition. There is an objective assessment of technical difficulties, and status of timber capacity in the inaccessible, because hidden in the attic area. The same applies to the design of covering both the vestry and two stairwells adjacent to the tower. The roofs of the inferior parts of the tower are made of wooden construction, with patches, elbow on two or three dimensions. Size of rafters, purlins or beams sidewall platforms are unknown because they are not available. It is highly likely that some elements of the truss are destroyed by age - more than 130 years of their existence and require partial or total replacement.

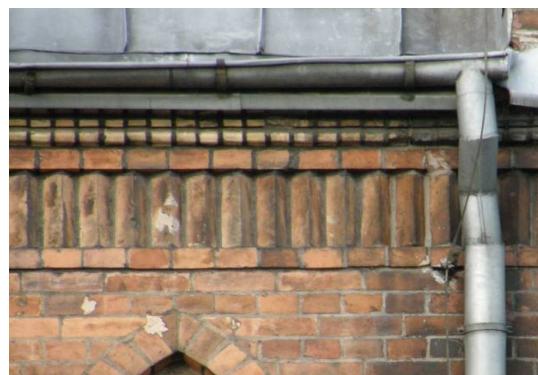
Ryc. 8. Nieszczelna obróbka blacharska rynien i rur spustowych. Źródło: fot. H. Rutyna, XII.2008  
Fig. 8. Leaky gutter metal flashing and downpipes.  
Source: photo H. Rutyna, XII.2008

nia tynku wewnętrznego. Zawilgocenia muru mogą pochodzić od wody opadowej, przesuwającej się poprzez nieszczelności obróbek blacharskich i rur spustowych (ryc. 8; 9; 16 a, b).

Part of rainwater from the roof of the chapels is fed to the sidewalk surface, so the remainder of the contour of the mass of the building, there was no danger the party foundations. Chancel south wall is damp. The places were damaged internal plaster. Wall moisture can come from rain water, splashed through leaks flashings and downpipes (Fig. 8, 9, 16 a, b).

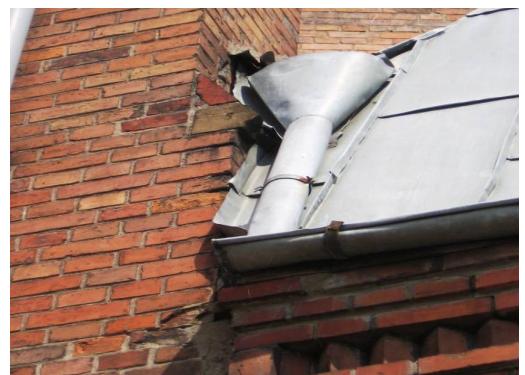
Ryc. 9. Pokrycie dachu kaplicy południowej – uszkodzona obróbka połączenia pokrycia dachu ze ścianą. Źródło: fot. H. Rutyna, XII.2008  
Fig. 9. Roofing south chapel - damaged roof covering working combination with the wall. Source: photo H. Rutyna, XII.2008

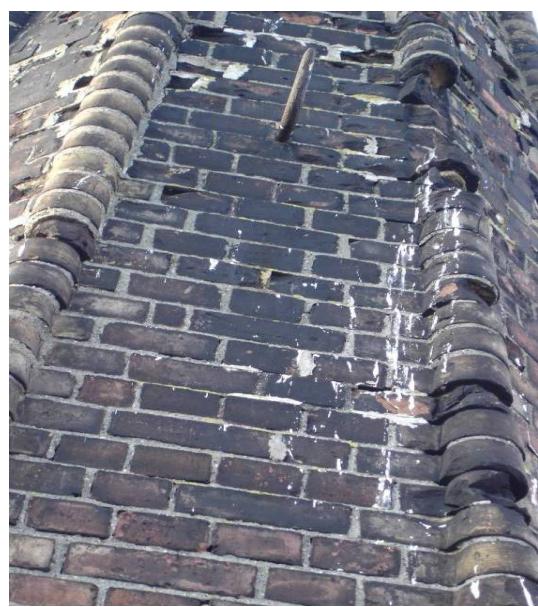
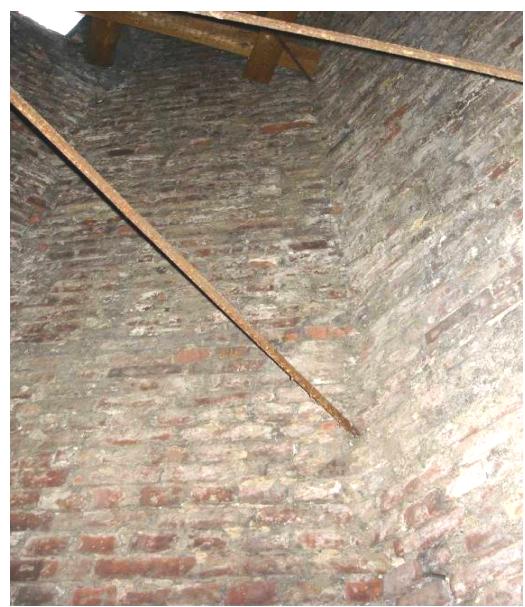
Ryc. 10 a, b. Ubytki cegieł w płaszczu i w żebrach iglicy wieży powodują jej ciągłe przemakanie – widok od zewnętrz i od wewnętrz ceglanej wieży. Źródło: fot. H. Rutyna, XII.2008  
Fig. 10 a, b. Losses of bricks in the coat and in ribs of the spire of the tower cause constant getting soaked for her - view from the outside and from the inside of brick tower. Source: photo H. Rutyna, XII.2008

(ryc. 10 a, b) spowodowane nieszczelnością. Przemakanie wód opadowych do wnętrza muru i środka pogarsza stan techniczny wieży. Dokonuje się to poprzez liczne ubytki cegieł, wykruszoną zaprawę i poluzowane cegły w płaszczu i w żebrach iglicy.

Duże ubytki oraz spękania cegieł i spoin występują na pobocznicy hełmu wieży, który jest zasadniczym zakresem planowanych robót remontowych (ryc. 10 a, b; 11). Zawilgocenia murów iglicy, spowodowane przenikaniem wody opadowej poprzez ubytki, spękania, poluzowania i rozwarstwienia cegieł i spoin degradują stan techniczny wieży.

Istniejący stan, opisany w ekspertyzie, uznano za stan awaryjny, a stan techniczny płaszcza zewnętrznego hełmu wieży oceniony został przez ekspertów jako zły. W niższych partiach wieży oraz w płaszczyźnie ścian i elementów architektonicznych stan techniczny jest dobry, lecz również wymaga wykonania napraw. Stan techniczny zewnętrznego płaszcza wieży jest wyjątkowo niezadowalający. W elementach są znaczne uszkodzenia, więc niezbędny jest remont lub wymiana jego detali. Hełm wieży wznieziono z cegły, z ceglanyimi żebrami na wierzchu konstrukcji. Widoczne są liczne ubytki powierzchniowe cegieł i spoin oraz ślady wcześniejszych, prowizorycznych napraw. Spoiny są bardzo niejednolite, część z nich wykruszona, a część zbyt mocna. Dokładne oszacowanie skali zniszczenia stało się możliwe podczas prowadzenia kapitalnego remontu, gdyż uszkodzenia te są niewidoczne z dołu, ale dopiero z wysokich rusztowań lub z wisiernika dźwigu. Powierzchnia wieży jest bardzo zabrudzona powłoką o ciemnym zabarwieniu (ryc. 10 a).

Od wewnętrz konstrukcja hełmu wieży jest w stanie dostatecznym (ryc. 10 b), widać tu jedynie niewielkie ubytki zapraw i cegieł. Wewnątrz wieży na pierwszy poziom prowadzą schody drewniane, których stan techniczny jest dobry. Wyższe poziomy wieży zaopatrzono zostały w drewniane schody, których stan techniczny jest zadowalający. Niewielkie ich elementy wymagają jedynie uzupełnienia lub naprawy. Stan techniczny pomostów lub drewnianych stropów jest także zadowalający. Dostęp do ostatniego poziomu wieży, czyli podium nad dzwonami jest utrudniony z uwagi na brak drabin. Stan techniczny podium nad dzwonami można uznać za dobry, dzięki remontowi przeprowadzonemu w 2010 oraz 2011 roku. W celu właściwego użytkowania tej części obiektu (wieża i hełm), konieczne jest wykonanie drabin lub schodów o konstrukcji drewnianej lub stalowej.

Large defects and cracks and welds of bricks step out on the helmet side surface of the tower, which is the essential range planned structural repair (Fig. 10 a, b, 11). Damp walls of spire, due to infiltration of rainwater through the cavities, cracks, delamination and loosening the bricks and welds degrade the technical condition of the tower.

The existing condition, as described in the expert, it was considered state of emergency, and the technical condition of the outer wall of the tower helmet has been assessed by experts as bad. In the lower parts of the tower and the plane walls and architectural elements technical condition is good, but it also needs repairs. Technical state the outer shell of the tower is extremely disappointing. The elements are the major damage, so necessary is the renovation or exchange its parts. The tower was built of brick, with brick ribs on top of the structure. Visible surface defects are many bricks and welds and traces of earlier, makeshift repairs. Welds are very fragmented, some of them crumbled, and some too strong. Accurate estimate the scale of destruction was possible, during the

overhaul, since this damage are not visible from below, but only from the high scaffold or crane. Surface of the tower is very dirty coat of dark color (Fig. 10 a).

From inside the helmet design of the tower is in satisfactory condition (Fig. 10 b), we see here only a few defects mortar and bricks. Inside the tower on the first level of stairs lead, which is a good technical condition. Higher levels of the tower were equipped with wooden stairs whose technical condition is satisfactory. The few their elements only require additions or repairs. Technical state bridges or wooden floors is also satisfactory. Access to the last level of the tower, the platform the bells is hindered due to lack of ladders.

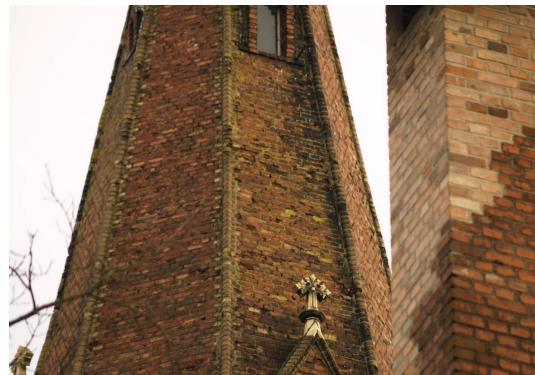
Ryc. 11. Widoczne uszkodzenia w ciągu cegieł oraz ubytki w spoinach w północno - zachodniej części wieży. Źródło: fot. H. Rutyna, XII.2008

Fig. 11. Visible damage to the bricks and defects in welds in the north - western part of the tower. Source: photo H. Rutyna, XII.2008

State preserved architectural detail is varied. On the west wall condition is good (renovation in 2008), and one on the east wall of the details related to chimney is in very bad condition, and threatens destruction (Fig. 11), as well as the highest, the top of spire (Fig. 13).

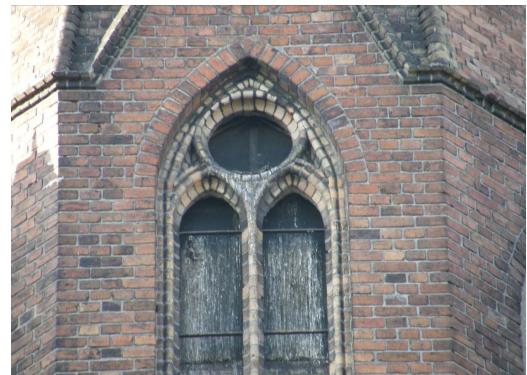
Fotografia 14 ujawnia uszkodzone i porośnięte glonami kształtki ceramiczne, a fotografia 12 pokazuje niezabezpieczone okno przed zanieczyszczeniami ptasimi odchodami. Takie zabezpieczenie okien siatkami obecnie jest jedynie wykonane w otworach na poziomie dzwonów ok. 26,00 m. Należy zwrócić szczególną uwagę na tego typu zabezpieczenia przed erozją biologiczną i zaplanować je jako czynność wchodząca w zakres remontu.

Ryc. 12. Okno we wschodniej części wieży zanieczyszczone ptasimi odchodami. Źródło: fot. H. Rutyna, XII. 2008

Fig. 12. The window in the eastern part of the tower polluted bird droppings. Source: photo H. Rutyna, XII.2008

Photo 14 reveals the broken and covered algae, ceramic fittings, and photo 12 shows the window insecure from contamination bird droppings. This protection windows nets are only in the openings of the bells at about 26.00 m. Pay special attention to this type of protection against erosion, biological and plan it as an activity within the range of renovation.

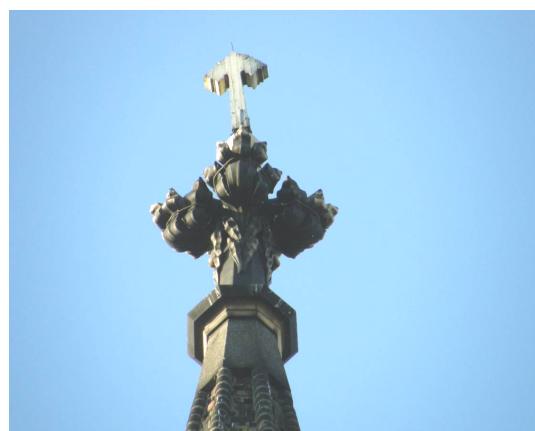
Stan zachowanego detalu architektonicznego jest zróżnicowany. Na ścianie zachodniej stan jest dobry (remont w 2008 roku), a na ścianie wschodniej jeden z detali związany z przewodem kominowym jest w bardzo złym stanie technicznym i grozi destrukcją (ryc. 11), podobnie jak najwyższy, wieńczący iglicę kwiaton (ryc. 13).

Ryc. 13. Wyszczerbiony i przekrzywiony kwiaton na szczytce kościoła. Źródło: fot. H. Rutyna, XII.2008

Fig. 13. Nicked and crooked decorations on top of the church. Source: photo H. Rutyna, XII.2008

- the level of 30.00 m tower starts here brick, octagonal helmet with a height of 20.00 meters at the top brick spire is a chipped and crooked- the entrance gate to the courtyard of the church (Fig. 13), requiring repair.

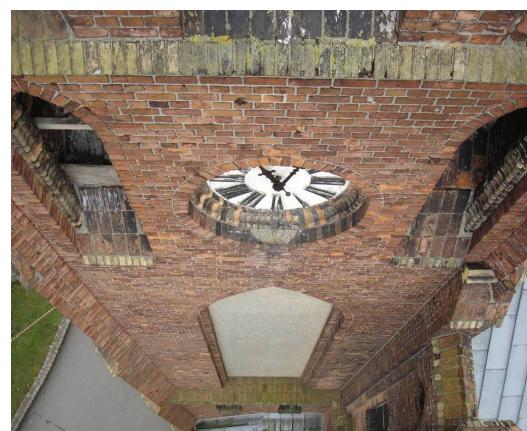
Ryc. 14. Uszkodzone i porośnięte glonami kształtki ceramiczne w północnej części wieży – widok z góry wieży. Źródło: fot. H. Rutyna, XII.2008

Fig. 14. Damaged and covered with algae, ceramic fittings in the northern part of the tower - the view from the top of the tower. Source: photo H. Rutyna, XII.2008

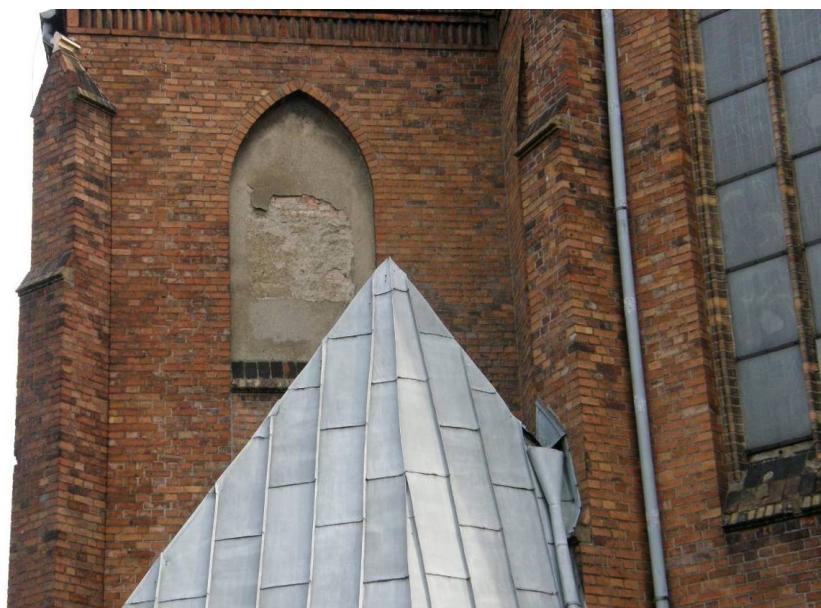
Na skutek naturalnego starzenia się materiału oraz odparzeń w blendach wieżowych i w blendach na elewacjach korpusu stwierdzono znaczne ubytki tynku (ryc. 15). Przypuszcza się, że w drugim i trzecim pasie okien tynk w blendach od chwili powstania obiektu nie był remontowany ze względu na trudną dostępność.

Ryc. 15. Ubytki tynku w blendzie w zachodnim szczycie prezbiterium.  
Źródło: fot. H. Rutyna, XII.2008

Fig. 15. Depletion of plaster in the blends in the west peak presbytery. Source: photo H. Rutyna, XII.2008

As a result natural aging of the material and chafing in the fascias of tower and fascias on the elevations corps there was a significant loss of plaster (Fig. 15). It is believed that the second and third strip windows, plaster was not repaired due to the difficult availability.

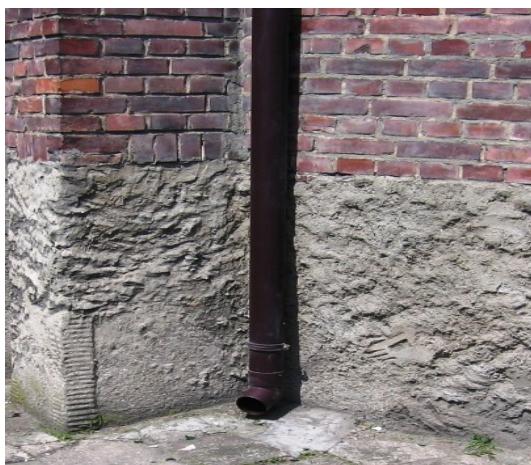
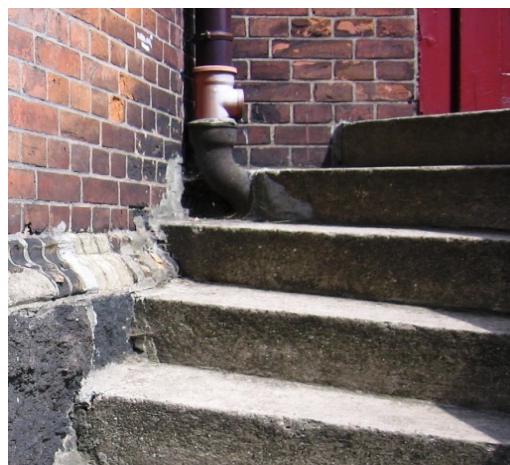
Istnieje znaczące zagrożenie podmywania fundamentów ścian kaplicy przez wody opadowe z uwagi na wystąpienie ukośnych rys i spękań muru zewnętrznego ściany kaplicy południowej, odszczerzenie obróbek blacharskich pokrycia dachu kaplicy południowej (ryc. 3 i 8) oraz zapadnięcie chodnika przy ścianie zewnętrznej południowej. Ponadto instalacja kanalizacji deszczowej od strony prezbiterium podprowadzona jest przez konstrukcję schodów zewnętrznych (ryc. 16 b). w granicach od 40 cm do 145 cm.

Obecnie rynny nad ścianą zakristii nie są podłączone do kanalizacji deszczowej, a woda deszczowa wylewa się na chodnik i podmywa płyty chodnikowe i fundamenty kościoła. Część wody opadowej z dachu kaplic odprowadzana jest powierzchniowo na chodnik, dlatego w pozostałym obrysie bryły budynku nie stwierdzono zagrożeń partii fundamentów. Sciany południowe prezbiterium są zawilgocone. Miejscami stwierdzono uszkodze-

Ryc. 16 a, b. Rynny i rury spustowe nad ścianą zakrystii nie są podłączone do kanalizacji - woda deszczowa wylewa się na chodnik i schody podmywając fundamenty i ściany budynku. Źródło: fot. H. Rutyna, XII.2008

Fig 16 a, b. Gutters and downspouts on the wall of the sacristy are not connected to the sewage system - rain water poured onto pavement and stairs, flooding the foundations and walls of the building. Source: photo H. Rutyna, XII.2008

There is a significant risk to the foundations of the chapel walls wash the infected area for rain water due to the occurrence of diagonal cracks and cracks of the wall outside the southern wall of the chapel, there is a significant risk to the foundations of the chapel walls wash the infected area for rain water due to the occurrence of diagonal cracks and cracks the outer wall of the south chapel wall, detachment roofing flashings south chapel (Fig. 3 and 8) and the collapse of the pavement at the outer wall of the south. In addition, installation of storm water from the side of the chancel is brought by the construction of external staircase (Fig. 16 b). ranging from 40 cm to 145 cm.

Present the gutter over the wall of the sacristy are not connected to storm water and rain water poured on the sidewalk and paving, and undermines the foundations of the church.
