REMONT I CZĘŚCIOWA ODBUDOWA KŁADKI PIESZEJ PRZEZ RZEKĘ RABĘ, W PERSPEKTYWIE KRAJOBRAZOWO – KULTUROWO – INŻYNIERSKIEJ

**REPAIR AND PARTIAL RECONSTRUCTION OF FOOTBRIDGE OVER RABA RIVER,
IN A CULTURAL, LANDSCAPE AND ENGINEERING PERSPECTIVE.**

Marcin Furtak
dr inż. arch.

Politechnika Krakowska
Wydział Architektury

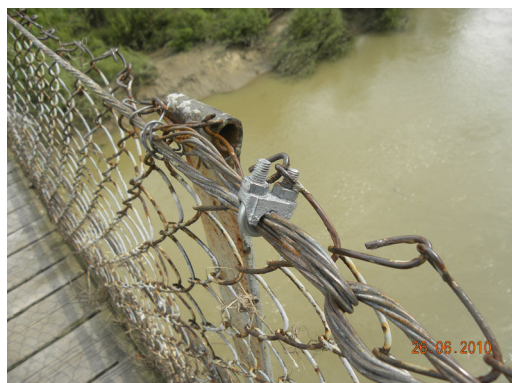
Ryc.7. Niebezpieczne dla użytkowników zakończenie poręczy, korozja. Źródło: fot. autora.

Fig.7. Dangerous handrail, corrosion. Source: photo by author

Wypełnione siatką ogrodzeniową poręcze znajdowały się w złym stanie. Siatka została zdeformowana i pourywana. Poręcze na odcinkach dojścia do filarów pokryte się korozją. Wysokość, sztywność i nośność poręczy nie spełniała współczesnych wymogów a pogięte linki je tworzące, zagrażały użytkownikom, odkrytymi, wyostrozonymi połączeniami (ryc.7).

Na całej długości kładki, po obu stronach została ustawiona nowa balustrada, zaprojektowana pod kątem usztywnienia całości pomostu, z jednoczesnym zachowaniem walorów estetycznych. Słupki balustrady (dwuteownik IPN 80) przyspawano do blachy węzłowej przymocowanej wcześniej do poprzecznicy. Rozstaw słupków wyniósł ok. 135cm. Szczelinki w postaci linek stalowych $\varnothing 8\text{mm}$ przymocowano do słupków zamkniętych pochwytem z ceownika 80E. Najbardziej widoczna zmiana dotyczyła zatem zniszczonej i niebezpiecznej balustrady. Oprócz pochwyty przyspawano poniżej dodatkowo płaskowniki 75x10mm dzielące balustradę na pola. Ich wypełnienie stanowiły wspomniane linki balustradowe, a dodatkowa siatka zabezpieczyła balustradę przed wspinaniem się po niej (ryc.13).
