NEOGOTYCKA CERKIEW ŚWIĘTYCH APOSTOŁÓW PIOTRA I PAWŁA W STARGARDZIE SZCZECIŃSKIM CZ. 1.: ARCHITEKTURA I STAN ZACHOWANIA¹

NEO-GOTHIC ORTHODOX CHURCH OF HOLY APOSTOL
ST PETER AND ST. PAUL IN STARGARD SZCZECINSKI.
PART 1: ARCHITECTURE AND STATE OF PRESERVATION²

Halina Rutyna
dr inż. arch.

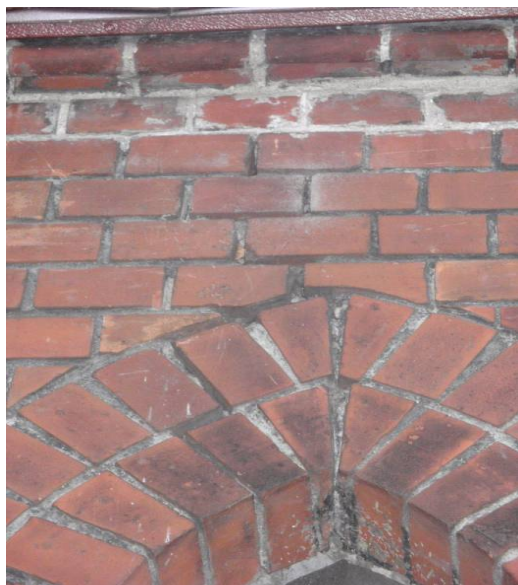
Ławy fundamentów pod wieżą i pod korpusem są kamienne. Z uwagi na wystąpienie nieznacznych ukośnych rys i spękań muru zewnętrznego ściany zachodniej (ryc. 8), oraz miejscowe zapadnięcie się opaski betonowej przy ścianie zewnętrznej (ryc. 9), brak stolarki okiennej w oknie piwnicznym (ryc. 10) i zewnętrzny odbiór wody deszczowej istnieje zagrożenie podmywania fundamentów ścian kaplicy przez wody opadowe. Wody opadowe z dachu cerkwi są odprowadzane powierzchniowo na opaskę betonową i do gleby poprzez rury spustowe, które nie zostały podłączone do istniejącej w terenie sieci kanalizacji deszczowej, co stanowi przyczynę powstania glonów i porostów na cokole i ścianach zewnętrznych, nawet tych niedawno oczyszczonych (ryc. 11).

Ryc. 8. Ukośna rysa i spękania muru zewnętrznego ściany zachodniej. Źródło: fot. H. Rutyna XI.2010

Fig. 8. Diagonal crevice and the cracks of the wall outside the west wall. Source: Photo by H. Rutyna XI.2010

Continuous footings of the tower and the corps are the stone. Given the occurrence minor diagonal cracks on the outer wall of the west wall (Fig. 8), and the local collapse of the concrete band on the outer wall (Fig. 9) No window woodwork in the basement (Fig. 10)

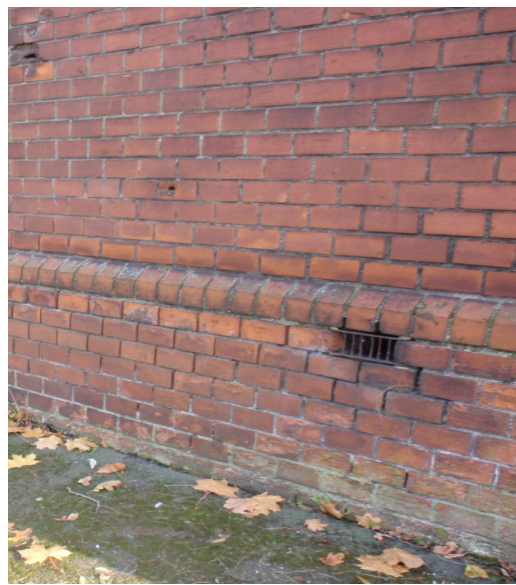
Ryc. 9. Miejscowe zapadnięcie się opaski betonowej i brak fug na elewacji ceglanej. Źródło: fot. H. Rutyna XI.2010

Fig. 9. Local collapse of the concrete band and lack of fugues on the brick elevation. Source: Photo by H. Rutyna XI.2010

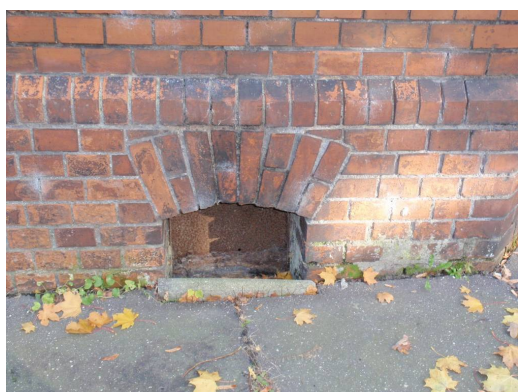
Ryc. 10. Brak stolarki okiennej w oknie piwnicznym od strony południowej cerkwi. Źródło: fot. H. Rutyna XI.2010

Fig. 10. There are no window woodwork in the basement on the south side of the church. Source: Photo by H. Rutyna XI.2010

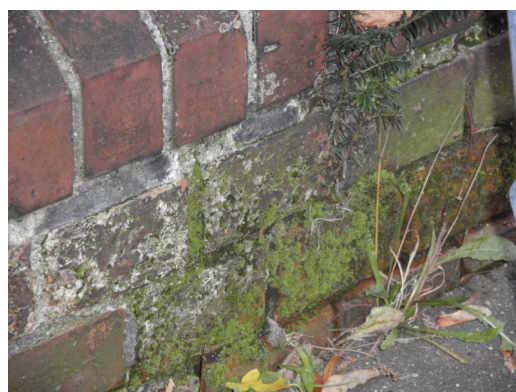
Ryc. 11. Brak podłączenia do istniejącej kanalizacji deszczowej jest przyczyną szybko postępującej erozji biologicznej. Źródło: fot. H. Rutyna XI.2010

Fig. 11. No connection to the the existing storm water drainage is the cause of the rapid erosion area. Source: Photo by H. Rutyna XI.2010

and external rainwater collection - there is a risk the foundations of the walls of the chapel wash the infected area by rainwater. Rain water from the roof of the church are discharged concrete surface on the band and soil through pipes that are not connected to that of the storm water drainage network, what is the cause of the algae and lichens on a pedestal and outside walls, even those recently treated (Fig. 11).

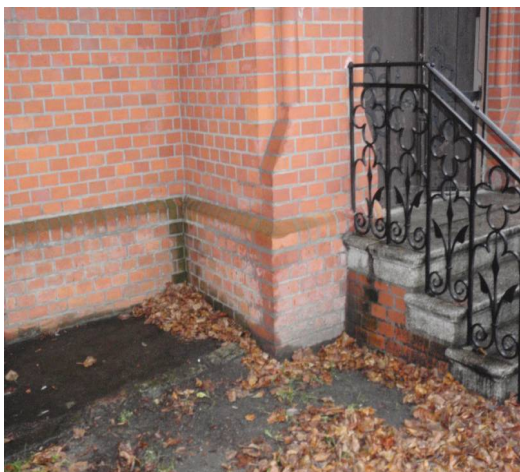
Ryc. 12. Brak połączenia do istniejącej kanalizacji deszczowej przyczynia się do rozrostu porostów są na całej powierzchni cokołu, także w części odrestaurowanej w 2009 roku. Widoczne odremontowane kamienne schody i żeliwna balustrada. Źródło: fot. H. Rutyna XI.2010

Fig. 12. No connection to the existing storm water drainage contributes to the growth of fouling on the entire surface of plinth as in part renovated in 2009. Visible renovated stone staircase and cast iron balustrade. Source: Photo by H. Rutyna XI.2010

The remainder building structure outline not found party risks foundations. Construction of external staircase is a stone has been renovated within the last maintenance (Fig. 12).

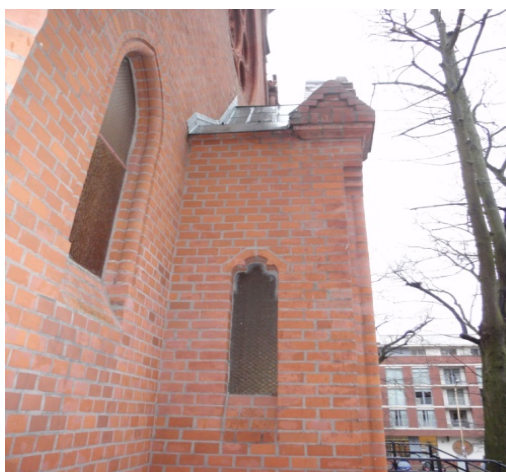
Ryc. 13. Pod oknami niektórych okien widoczne są znaczne pęknięcia cegły licowej. Źródło: fot. H. Rutyna XI.2010

Fig. 13. Under the windows of some windows are visible large cracks of facing tile. Source: Photo by H. Rutyna XI.2010

Spoiny pochodzące z różnych napraw, wprowadzają nierównomierne naprężenia wewnętrzne. Jedne będąc zbyt słabe, o dużej nasiąkliwości, w krótkim czasie zwietrzały i są wykruszone, a inne otrzymały zbyt mocne, czyli z dużą domieszką cementu, co

z czasem spowodowało pionowe i ukośne pęknięcie cegieł (ryc. 13). Uszkodzenia mechaniczne cegieł to: utracone na skutek drgań lico cegły, liczne odpryski i spękania szczególnie widoczne na elewacji północnej i na przyporach. Osłabione miejsca stanowią dobre podłoże do rozwoju glonów i porostów. Podczas remontu należy wymienić cegły, które utraciły szklawione lico, cegły spękane i cegły, które poddane próbie opukiwania wydają głuchy, stłumiony odgłos.

Welds from different repairs, introduce uneven internal stress. Too weak, high water absorption, in a short time weathered and is crumbled, and others received too strong, the large admixture of cement, which over time resulted in vertical and diagonal cracking bricks (Fig. 13). Mechanical damage bricks are lost through vibration facing brick tile, many splatters and cracks especially evident on the north elevation at the buttress. Weakened places a good ground for growth of algae and lichens. During the repair, replace bricks, that have lost enamel, cracked brick and brick, which have undergone try knocking seem deaf, muffled sound.

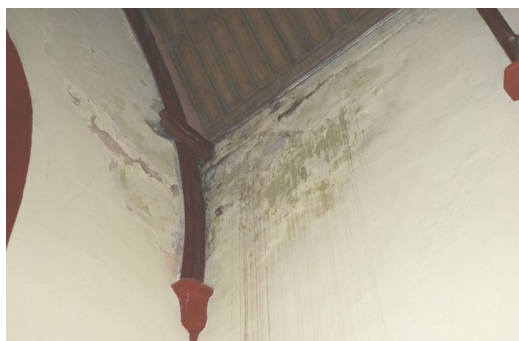
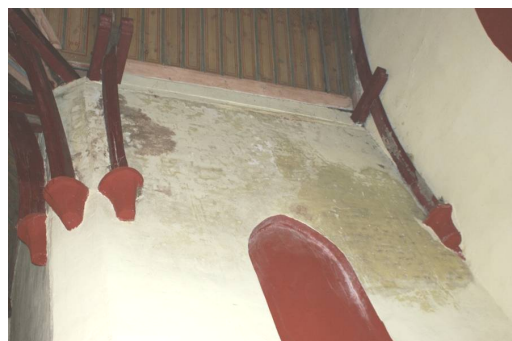
Ściany cerkwi są częściowo zawilgocone (ryc. 14 a, b). Miejscami stwierdzono znaczne uszkodzenia tynku wewnętrznego wywołane w/w zawilgoceniem. Zawilgocenia muru mogą pochodzić także od wody opadowej przedostającej się przez lata poprzez nieszczelności pokrycia dachu i niedostatecznych obróbek blacharskich. W związku z powyższym konieczne jest zbitcie tynku, sprawdzenie izolacji poziome ścian obwodowych (ryc. 15 i 16) oraz wykonanie naprawy kanalizacji deszczowej oraz połączenie jej do istniejącej sieci kanalizacji deszczowej. Z uwagi na ogólny stan tynków zaleca się ich całkowitą wymianę z uwzględnieniem tynków renowacyjnych przewidzianych na mury mokre i wilgotne w pasie do 1,5m wysokości od podłoża posadzki.

Ryc. 14 a, b. Brak szczelności pokrycia dachowego przez lata przyczynił się do powstania problemów ciepłno-wilgotnościowych ścian budowli. Źródło: fot. H. Rutyna XI.2010

Fig. 14 a, b. No roof leaks over the years led to problems temperature and humidity walls of the building. Source: Photo by H. Rutyna XI.2010

The walls of the church are partly humid (Fig. 14 a, b Here and there was a significant internal damage caused by humidity plaster. Wall humidity can also come from rainwater penetrating through the years by leaks inadequate roofing and flashings. Therefore, it is necessary to breaking of plaster check the insulation horizontal peripheral wall (Fig. 15 and 16) and repair storm water drainage and connect it to the existing storm water drainage network. Due to general state of plaster recommended to complete replacement including plasters provided for the wet and humid walls in a strip of up to 1.5 meters in height from the ground floor.

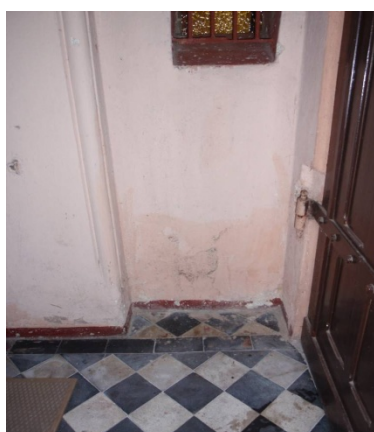
Ryc. 15. Brak pionowej izolacji ścian stanowi przyczynę problemów ciepłno-wilgotnościowych ścian budowli. Źródło: fot. H. Rutyna XI.2010

Fig. 15. No vertical wall insulation cause of the problems heat and moisture building walls. Source: Photo by H. Rutyna XI.2010

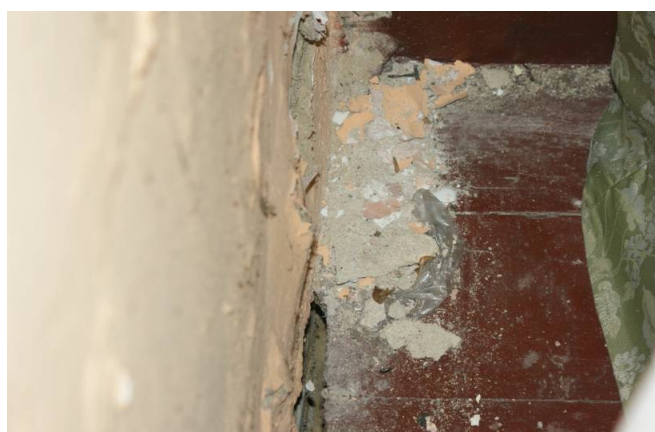
Ryc. 16. Skutki braku pionowej izolacji ścian; widoczne problemy ciepłno-wilgotnościowe ścian budowli w partii przyposadzkowej. Źródło: fot. H. Rutyna XI.2010

Fig. 16. Consequences of the absence vertical wall insulation, visible problems heat and moisture walls of the building in the party at the floor. Source: Photo by H. Rutyna XI.2010

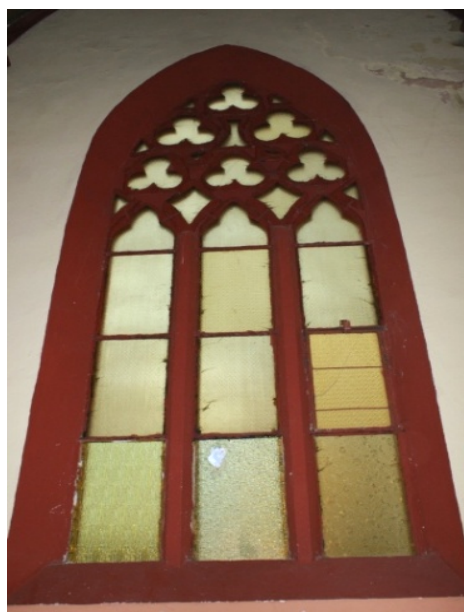
Ryc. 27 b. Niedostateczny stan techniczny okna z laskowaniem od strony wewnętrznej. Źródło: fot. H. Rutyna XI.2010

Fig. 27 b. Unsatisfactory condition window the tracery on the inside. Source: Photo by H. Rutyna XI.2010

Kształtki ostrołukowe i rozetowe okna w ścianie zachodniej i wschodniej występują neogotyckie okna, a od północy okno rozetowe (ryc. 21 i 27). Ślusarka tych otworów oraz montażowa zaprawa podlega wymianie.

Shaped arched and rosette windows in the west wall and east - are Gothic windows, and in the north rose window (Figs. 21 and 27). Ironwork these holes and the mortar is to be replaced.

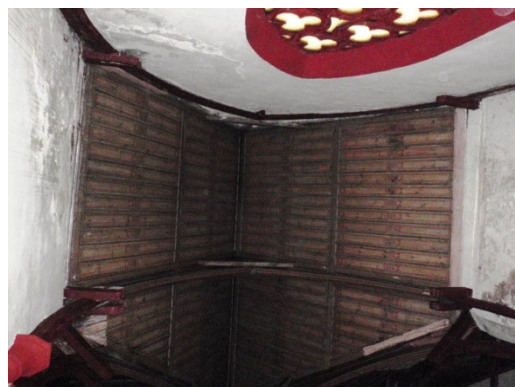
Ryc. 20. Wnętrze cerkwi – widok spodu pseudosklepienia i zawilgocenia ścian na styku z pokryciem dachu. Źródło: fot. H. Rutyna XI.2010

Fig. 20. The interior of the church - the bottom of view pseudovaults and damp walls in contact with roof covering. Source: Photo by H. Rutyna XI.2010

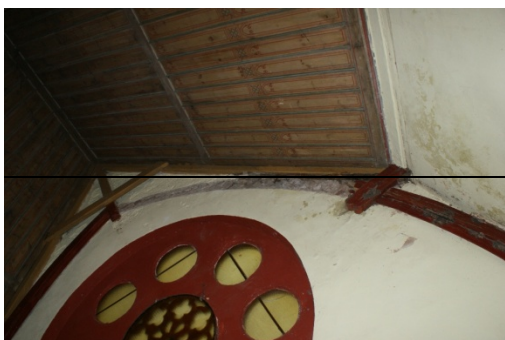
Ryc. 21. Wnętrze cerkwi – widok na ścianę północną z rozetą; zawilgocenia ścian na styku z pokryciem dachu i brak połowy łęku drewnianego po prawej stronie empyry chóru. Źródło: fot. H. Rutyna XI.2010

Fig. 21. The interior of the church -view of the north wall of the rosette; moisture in contact with the walls of roof covering and absence of half wooden bow on the right side of tribune of the choir. Source: photo by H. Rutyna XI.2010

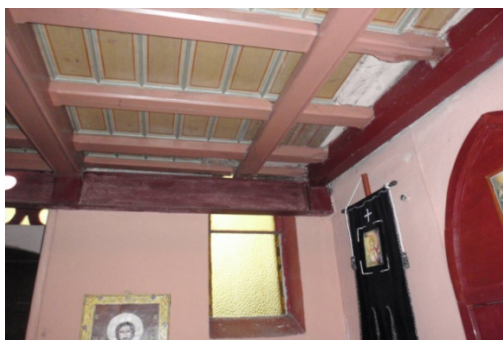
Ryc. 22. Wnętrze cerkwi – spód drewnianej empyry chórowej; nieprofesjonalnie wstawiona belka stalowa przerywająca drewniane belki. Źródło: fot. H. Rutyna XI.2010

Fig. 22. The interior of the church -bottom of the wooden of the choir tribune, unprofessional inserted steel beam interrupting the wooden beams. Source: Photo by H. Rutyna XI.2010

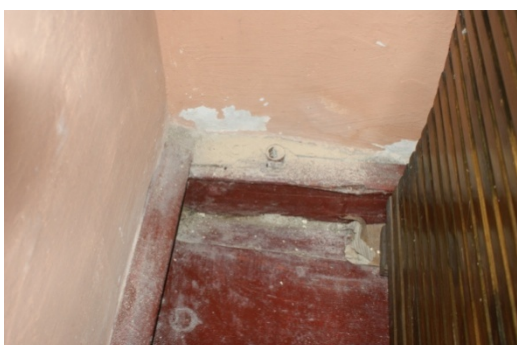
Ryc. 23. Zniszczona posadzka drewniana i uginające się deski podłogowe. Źródło: fot. H. Rutyna XI.2010

Fig. 23. Damaged wood flooring and bending floorboards. Source: Photo by H. Rutyna XI.2010

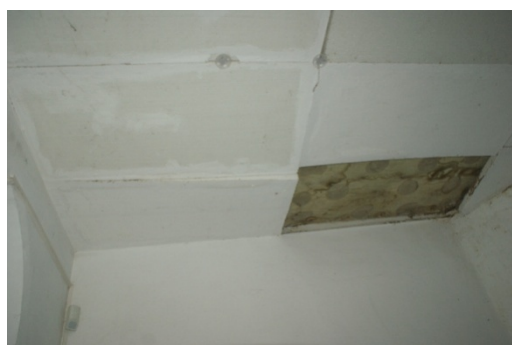
Ryc. 24. Stan techniczny sufitu zakrystii. Źródło: fot. H. Rutyna XI.2010

Fig. 24. Condition of sacristy ceiling. Source: Photo by H. Rutyna XI.2010

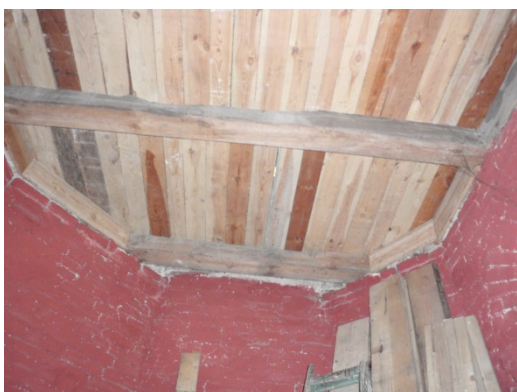
Ryc. 25. Stan techniczny sufitu magazynu. Źródło: fot. H. Rutyna XI.2010

Fig. 25. Condition of ceiling warehouse. Source: photo by H. Rutyna XI.2010
