## **PRESERVATION OF SACRED MONUMENTS LISTED IN THE REGISTER – A CASE STUDY OF THE PARISH CHURCH OF ST. THOMAS THE APOSTLE IN RUNOWO**

**Aleksandra Kasper-Solakiewicz**

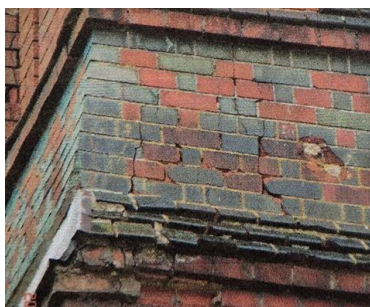
In worse condition were the walls, in brick construction, of the elements added during the 19th-century reconstruction, the tower and the sacristy. Numerous cracks and cavities in the welds were noted on the vertical structural elements during the visual inspection. Sections of the walls were bulging with numerous brick defects, which were particularly evident in the walls of the neo-Gothic tower.

Fig. 4. Detail of the scratched walls of the western tower. Source: Photo collections of Andrzej Rybarczyk and Mirosław Hamberg

In accordance with the assumptions made during the works, some parts of the walls were partially re-bricked with material similar to the raw material used in the existing elements. All masonry had to be done and reconstructed based on archived technical documentation. Scratches and cracks in the walls up to 10 mm deep were filled with cement mortar, and the rest was re-bricked (Rybarczyk A., Hamberg M. 2009).

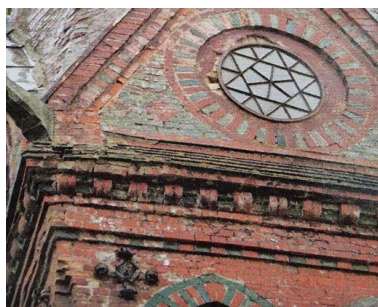
Fig. 5. Tower cornice with visible cracks. Source: Photo collections of Andrzej Rybarczyk and Mirosław Hamberg

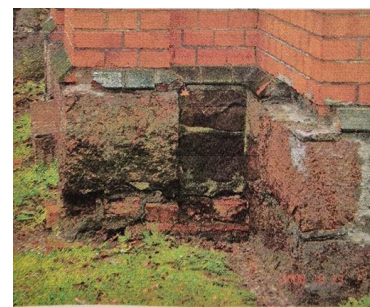
The assessment also noted the lack of flashings, gutters and downpipes to channel rainwater from the roof slope to a safe place and thus prevent the exterior walls from getting wet and rainwater from seeping into the foundations (Rybarczyk A., Hamberg M. 2009).

Fig. 6. Soggy foundation wall. Source: Photo collections of Andrzej Rybarczyk and Mirosław Hamberg

The renovation required securing the moist lower portion of the masonry by applying a tight horizontal diaphragm created by injecting.

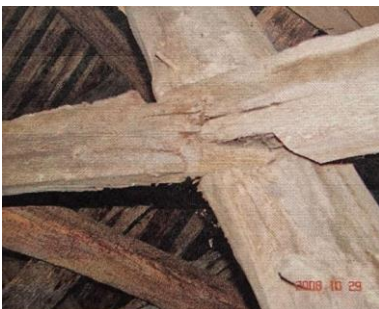
The technical condition of the roof trusses also required construction intervention, due to leaks in the sheathing and damage to wooden elements caused by insects (Rybarczyk A., Hamberg M. 2009).

- weakened connections at the nodes of roof truss, ceiling elements and missing connections;

Fig. 7. Destroyed roof truss connections. Source: Photo collections of Andrzej Rybarczyk and Mirosław Hamberg

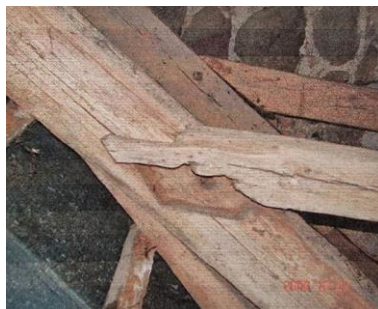
Fig. 8. Destroyed connections of the braces to the rafters. Source: Photo collections of Andrzej Rybarczyk and Mirosław Hamberg

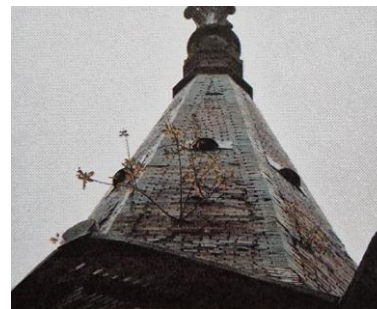
The condition of the ceiling in the nave was assessed as good. The tower has ceilings also of wooden construction, which only slightly stiffen the masonry walls of the tower. Attention was drawn to the lack of a reinforced concrete finial, which was described in a technical opinion and conservation inventory of the church's facilities prepared by Adam Ślósarek, in May 1997, and to the bad technical condition of the ceiling under the helmet (Rybarczyk A., Hamberg M. 2009).

Fig. 9. Hollow welds in the tower's helmet. Source: Photo collections of Andrzej Rybarczyk and Mirosław Hamberg
