**THE DISCOVERY DURING THE ARCHITECTURAL RESTORATION
AT THE CASTLE IN ŁAŃCUT FROM 2014-2016
SHOWN ON EXAMPLES FROM SELECTED INTERIORS**

Paulina Łyziak-Dyga
Mgr inż. arch.

This article familiarizes the reader with the results of the architectural and conservation studies conducted in selected rooms at the castle in Łańcut, which were carried out during the renovation and restoration works in 2014- 2016. The results of this work revealed important discoveries that significantly influenced the interpretation of architectural history and design of two of the rooms described below.

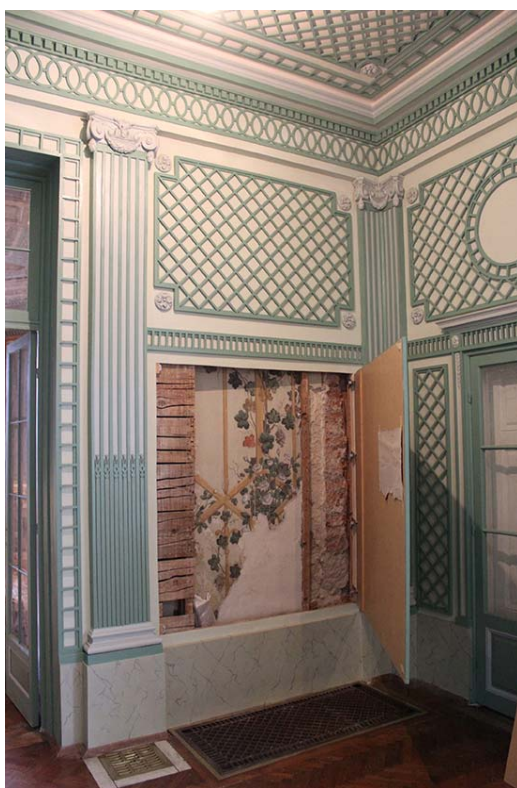
Fig. 8. Veranda Room, visible preserved polychrome with blend cover. Source: il. P.Łyziak-Dyga

nance and cover the exposed polychrome, but in such a way that it would be freely accessible. For this purpose project blend was developed, which can open and present the found fragment of the rooms interior design.

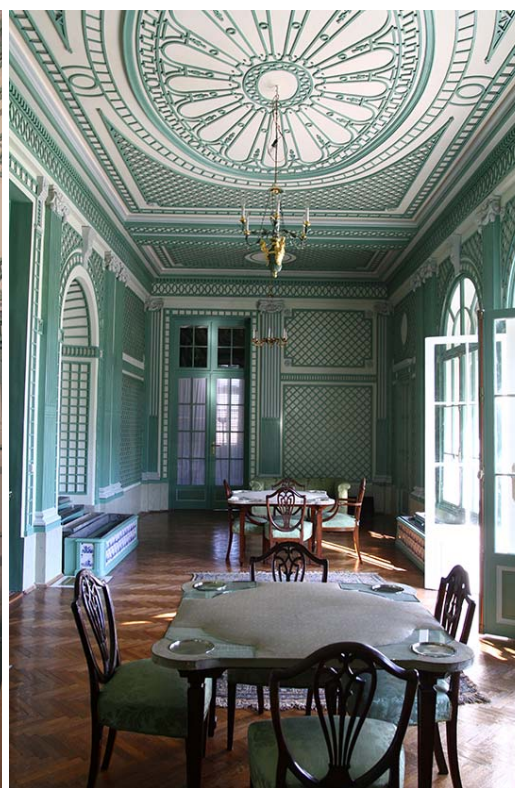
Fig. 9. Veranda Room after conservation work has been carried out. Source: il. P.Łyziak-Dyga
