"ADAPTIVE REUSE" ON THE EXAMPLE OF "OLD MILITARY LAUNDRY"

Robert Cypryjański
mgr inż.

Krzysztof Wierzbicki
mgr inż.

The article analyses process of change from "Old Laundry" building to a new office of Danish IT company. Detailed studies included the origins of the "Old Laundry" and its adaptation to the new functions, taking into account issues occurred during the development of the project. Article presents remodelled look of the building emphasising most characteristic element and details of the reconstruction.

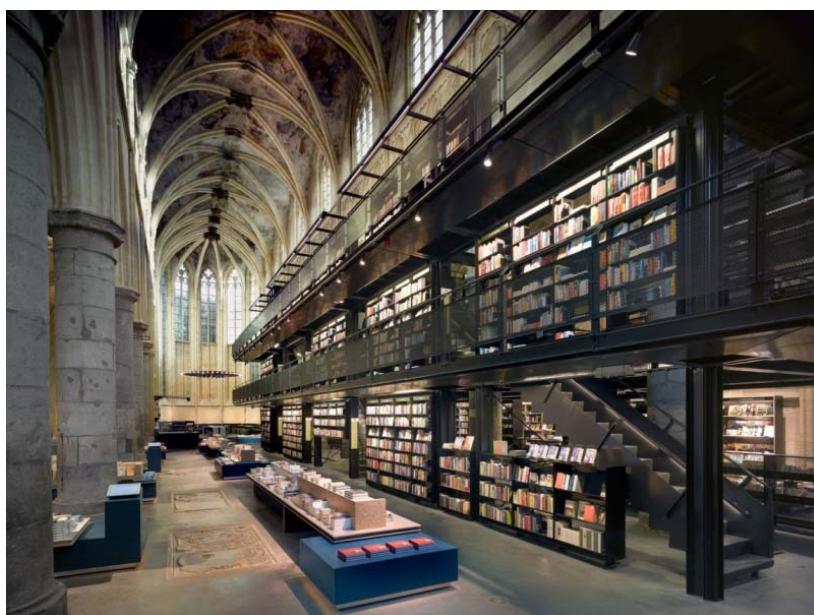
Fig. 3. Bookstore in 700 year old church in Maastricht. Source: [11]
Ryc. 3. Księgarnia w 700-letnim kościele w Maastricht.
Źródło: [11]

Renovations of existing properties are also made by private investors, as seen in adaptation of 700-year-old church in Maastricht in Netherlands as a bookstore (Fig. 3). The building was fitted with electric lighting similar in its look and suspension to old candles, modern steel bookcases and characteristic furniture with cross-shaped cut-outs.

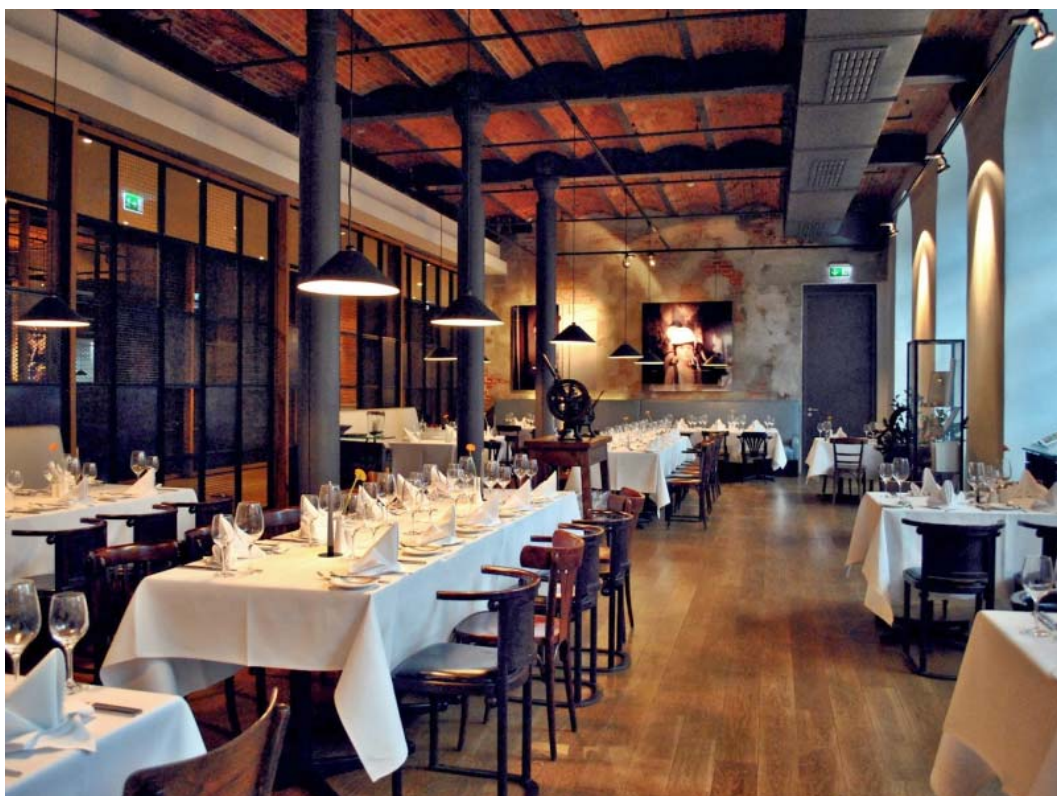
Fig. 4. Hotel in an old factory in Łódź. Source: [9]

Ryc. 4. Hotel w starej fabryce w Łodzi. Źródło: [9]

Many international awards were given to the renovation of 19th century cotton mill as a four-star hotel build by Izrael Poznański in Łódź (Fig. 4). The building commissioning took place in 2009. The project connected the factory's history, modern architecture and richness of utilitarian functions such as organization of events, concerts, shows and festivals for which spa, fitness and pool areas were made available at the highest floor of the building [4].

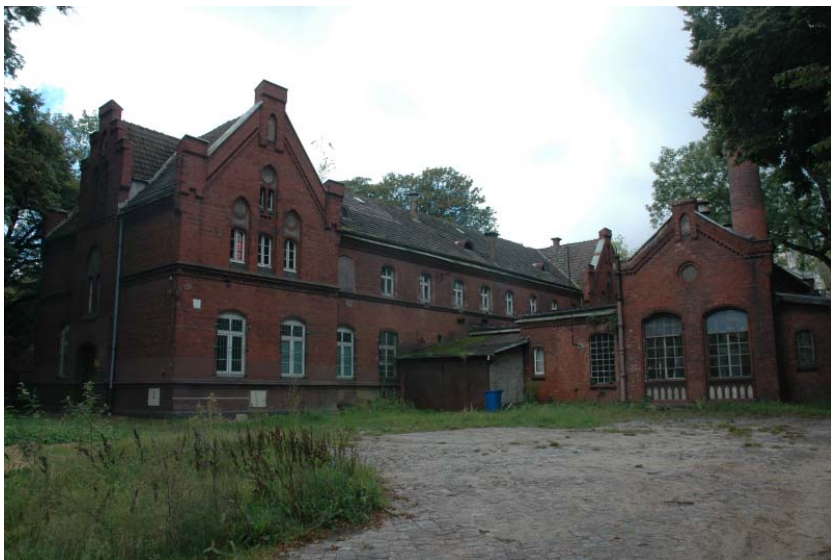
Fig. 6. Old Military Laundry before rebuild. Source: J. Stawicka, September 2011

Remodelling of the Old Military Laundry started in 2013 (Fig. 6 and 7). The Investor, special purpose vehicle of the IT company from Denmark, tried to preserve as much as possible of the existing building, while meeting all regulations. As an old military building “Old Military Laundry” was not registered in the Register of Historic Monuments which greatly facilitated the process of acquiring building permit. The condition of the building, which was built in conventional brick technology was established in an expertise in August 2012. The expertise permitted the implementation of the project.

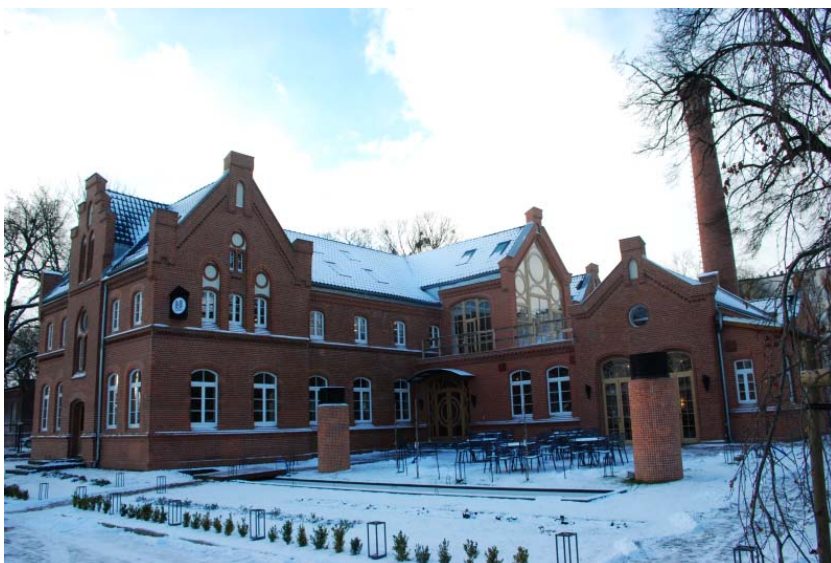
Fig. 7. Old Military Laundry after rebuild. Source: J. Stawicka, December 2016

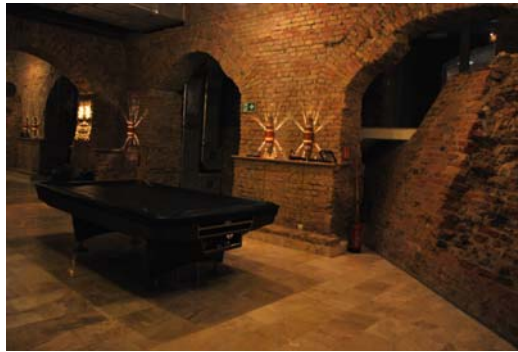
Fig. 8. A basement of an "Old Laundry". Source: K. Wierzbicki, February 2017

Main, 2 floor part of the building with a partial basement was built directly on the foundations of already non-existing initial building. During the building works brick arch lintel have been discovered under the level of designed floor. After the excavation parts of previously unknown window and door opening of the underground were rediscovered. Further development revealed remnant parts of built over 275 year-old retaining wall of Fort Preussen. The investor decided to keep the parts of the wall as much unchanged as possible, thus extending the initial design with additional underground floor. The area currently is dedicated as a relax and recreation zone with pool tables (Fig. 8) and will include climbing wall in the future. To exhibit the discovery of the remaining parts of Fort Preussen a see-through glass plate was placed in the floor near the main entrance to show the view below (Fig. 9).

Główna, dwukondygnacyjna część budynku była częściowo podpiwniczona i posadowiona bezpośrednio na fundamentach pierwotnej, nieistniejącej już budowli. W trakcie prac budowlanych odkryto murowane nadproża łukowe pod poziomem projektowanej posadzki. Po przegłębieniu wykopu okazało się, że w miejscach ich występowania znajdowały się otwory okienne oraz drzwiowe części kondygnacji podziemnej, o której nikt nie miał pojęcia. Dalsze prace wewnątrz budynku odsłoniły pozostałości po wybudowanej ponad 275 lat wcześniej, ścianie oporowej Fortu Prusy. Inwestor zdecydował się zachować odkryte fragmenty muru w jak najmniej zmienionej postaci i tak powstała koncepcja powiększenia planowanej pierwotnie rozbudowy o dodatkową kondygnację podziemną. Obecnie mieści się tam sala ze stołami bilardowymi (Ryc. 8) przeznaczona dla relaksu i rekreacji pracowników podczas przerw w pracy, a w przyszłości ma zostać rozbudowana o ściankę wspinaczkową. Aby wyeksponować odkrycie pozostałości po Forcie Prusy zaraz za głównym wejściem do budynku umieszczono w posadzce fragment szklanej płyty, przez którą widać fragment starej ściany oporowej (Ryc. 9).

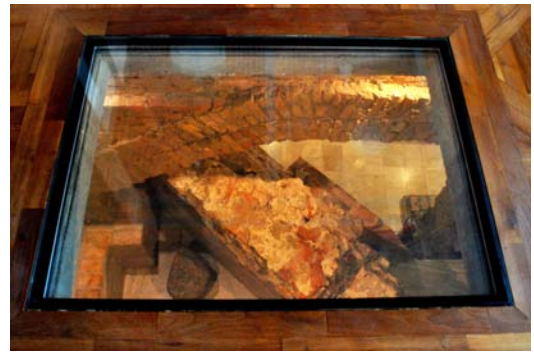
Fig. 9. A "window" in a floor with a view of basement. Source: K. Wierzbicki, February 2017

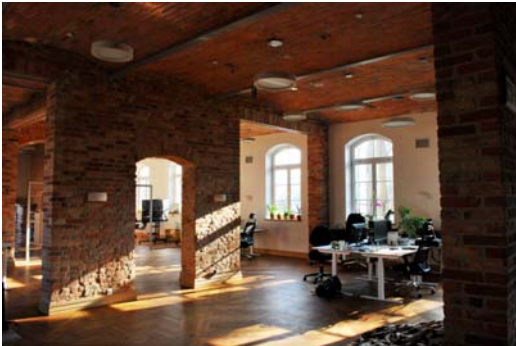
Fig. 10. "Open space", ground floor.

To fit the existing form of the building to modern standards part of bearing walls were demolished and replaced with steel ceiling joists creating wide "open space" on the ground floor (Fig. 10). Double T-bar's webs used for the ceiling joists were covered with demolition bricks (Fig. 11). This allowed to achieve similar effect as in existing inner walls and ceilings which were sandblasted and still serve their purpose. Because of present hygrothermal standards outer walls were insulated from the inside with 10 cm thick multipor insulated boards. This allowed to maintain the brick structure of the building's elevation. All openings and cracks in the walls were rebuilt using demolition bricks. Bad condition of the existing ceiling imposed partial dismantling and remaking. The remade parts were constructed in the same technology as a ceramic masonry slabs and archs made of demolition bricks. After refurbishing of the old parts of the ceiling it's hard to recognize at the first glance which parts were remade.

Żeby dopasować formę istniejącego budynku do nowoczesnych standardów budynku biurowego wyburzono część ścian wewnętrznych, zastępując je podciągami stalowymi i stworzono w ten sposób rozległy "open space" na poziomie parteru (Ryc. 10). Środniki dwuteowników stalowych stanowiących konstrukcję podciągów ukryto wkładając cegły rozbiórkowe (Ryc. 11). Nawiązuje to wyglądem do ścian wewnętrznych oraz słupków, które dzięki piaskowaniu w dalszym ciągu pełnią swoją funkcję. Ze względu na konieczność spełnienia obecnych przepisów ciepłno-wilgotnościowych zdecydowano się ocieplić ściany zewnętrzne od środka za pomocą płyt termoizolacyjnych z multiporu grubości 10cm. Dzięki temu zabiegowi elewacje w dalszym ciągu ukazują murowaną konstrukcję budynku. Wszelkie otwory i uszkodzenia w ścianach przemurowano wykorzystując cegły rozbiórkowe. Z uwagi na zły stan techniczny istniejący strop nad parterem wymagał miejscami rozbiórki i wykonania od nowa. Zdecydowano się te części wykonać w tej samej

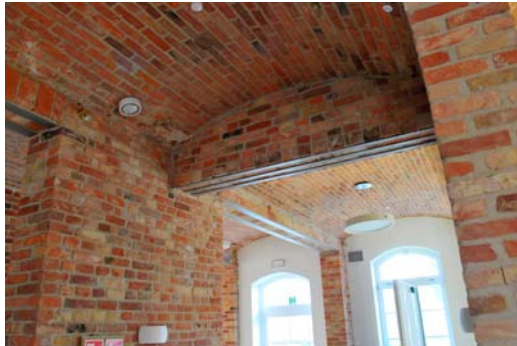
Fig. 11. Downstand beam instead of a load-bearing wall. Source: R. Cypryański, February 2017

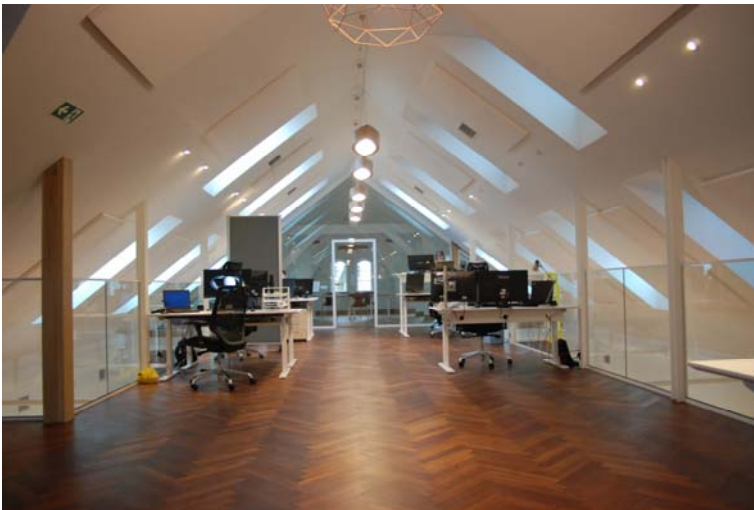
Fig. 12. An office on a mezzanine. Source: J. Stawicka, November 2016

Existing roof over part of the building was dismantled and replaced with steel roof principles with suspended mezzanine (Fig. 12). The mezzanine is not supported on the ceiling below and it's horizontal stability is provided by tied beams connected to the walls. The mezzanine structure is made of steel beams parallel to the longer side which support the reinforced concrete slab (Fig. 13). It's uncovered concrete surface serves as a ceiling for part of the lower floor. In the mezzanine we can find the office space for employees.

W części budynku zdecydowano się rozebrać istniejącą konstrukcję dachu i zamiast niej zastosować krokwie stalowe, do których podwieszono antresolę (Ryc. 12). Nie opiera się ona w żaden sposób na stropie poniżej, a stabilność w poziomie zapewniona jest poprzez ściągi połączone ze ścianami. Konstrukcję antresoli tworzą stalowe belki biegnące równoległe do jej dłuższego boku, na których wsparta jest płyta żelbetowa (Ryc. 13). Jej nieosłonięta, betonowa powierzchnia stanowi sufit dla części powierzchni niższej kondygnacji. Obecnie na tak podwieszonych antresoli stanowiska swoje mają pracownicy biurowi.

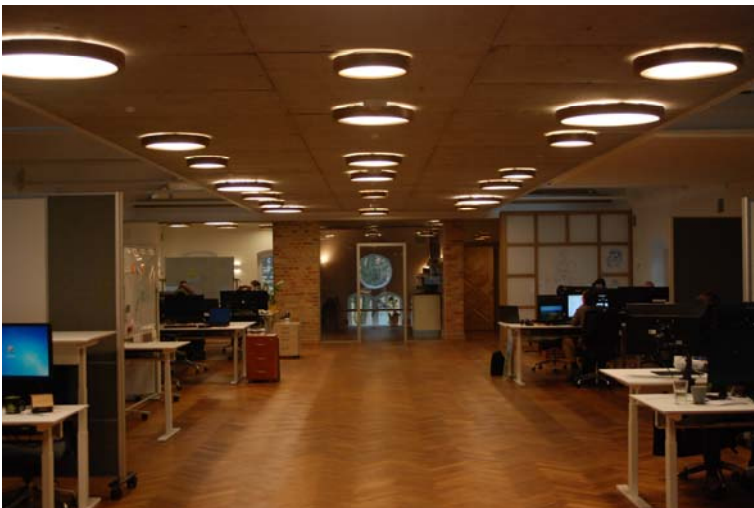
Fig. 13. The "Open space" under mezzanine. Source: J. Stawicka, November 2016

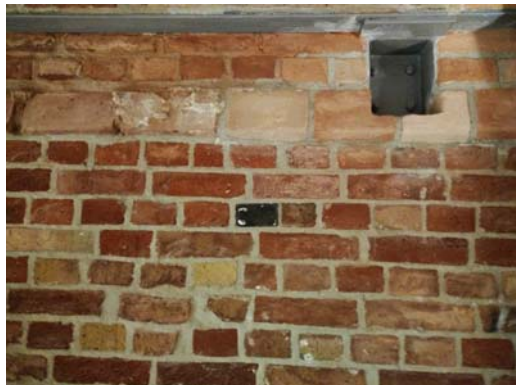
Fig. 14. Using mortar painted into color of wall instead of bricks in unusual size. Source: K. Wierzbicki, October 2016

To maintain the authenticity and highlight the history of the Old Military Laundry building the Investor decided not to repair or hide the consequences of renovations made by previous owners. In many places we can see patches on ceiling made from concrete infused with parts of bricks (Fig. 14 and 15). Openings made for seating the supporting steel structure were shut with mortars painted as different bricks, because of unavailability of required sized bricks.

Aby zachować autentyzm i nie ukrywać historii budynku dawnej starej pralni wojskowej inwestor zdecydował się nie usuwać i nie ukrywać skutków napraw prowadzonych w ciągu użytkowania obiektu przez poprzednich właścicieli. W wielu miejscach widoczne są owoce "łatania" dziur w stropach za pomocą np. betonu z wrzuconymi do niego w beładzie fragmentami cegieł (Ryc. 14 i 15). Zabudowa otworów wykonanych chociażby do osadzenia wzmacniającej konstrukcji stalowej, przy niedostępności cegieł o żądanych wymiarach, została wykonana z zapraw malowanych na kolor cegieł różnej maści.

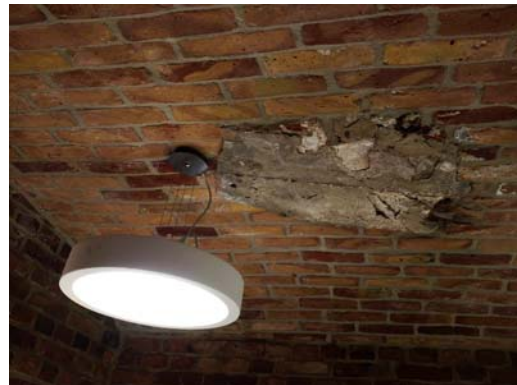
Fig. 15. "Repair" of damaged ceiling by previous owners. Source: K. Wierzbicki, October 2016
