**THE EDIFICE OF THE ACADEMY OF ART IN SZCZECIN
(THE FORMER GRUMBKOW PALACE) - RECONSTRUCTION
AND CONSERVATION**

Mariusz Tuszyński
dr inż. arch.

Key words: conservation of monuments, public utility, architectural design

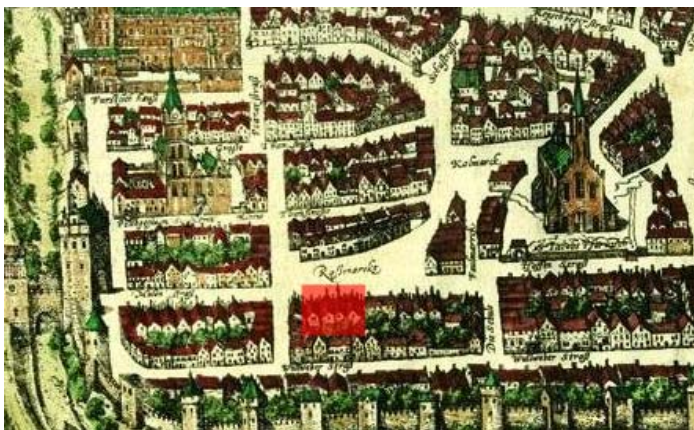
Fig. 1. Szczecin - a part of an engraving by F. Hohenberg. The development layout in the area of the Rossmarkt square. The plot at the present pl. Orła Białego 2 marked red. Source: Civitates Orbis Terrarum, Cologne 1572

This method of urban arrangement under city charter existed since the Middle Ages as a dense structure of residential buildings in the form of a series of townhouses with narrow fronts, typical for this area of the city (fig.1) [2, pp. 706-707]. The urban development between the Rossmarkt and the former Große Wollweberstraße (now ul. Tkacka) was destroyed during the siege of Szczecin by the Brandenburg army in the years 1676 to 1677, and probably as a result of the siege of the Russian army in 1713. After the annexation of Szczecin by Prussia, the works were carried out in this area of the city to declutter the ruins. On a city map drawn by Captain E. A. Nordt in 1721, there is the quarter located on the west side of the Horse Market marked with the "Durch Bomben ruinirte Platz" inscription (Fig. 2). When fortification of the Szczecin fortress was stabilized, the defects in the building development of the Old Town were to be recreated due to the efforts of the Prussian government and financial aid granted from the royal treasury. As part of a large-scale reconstruction, also connected with the Rossmarkt being adjusted, the new development of the site in its northern frontage gained a new architectural setting [2 pp.743-744].

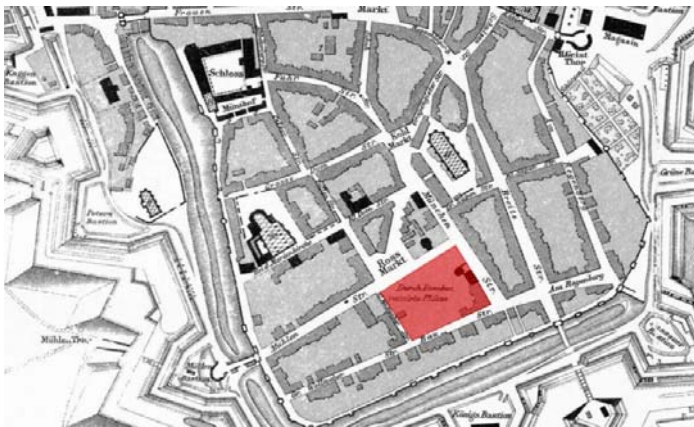
Fig. 2. Szczecin - a fragment of the city map from 1721. The destroyed quarter on the west side of the Rossmarkt square marked in red. Source: Plan de la Ville Stettin Anno MDCCXXI - a copy from the 19th century. Author E. A. Nordt Source: The State Archive in Szczecin, Cart.Collection, Signature 815

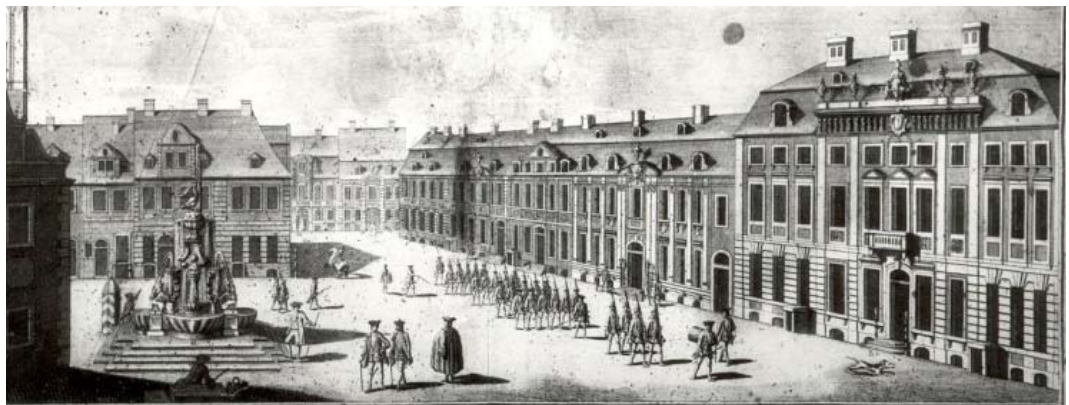
Fig. 3. Rossmarkt (the Horse Market, present pl. Orła Białego) in Szczecin, on the right there is a facade of the Grumbkow Palace. A part of an engraving by J.F. Freund and J. G. Wolfgang, 1732. Source: [3, p. 86].

Finally, the palace received the form of a three-storey building covered with a mansard roof. The main facade facing the square had eleven axes defined by a rhythmic arrangement of windows and was divided into a big order set by pilasters. The central part of the façade was crowned with an attic with a coat of arms cartouche in the middle. Four stone vases and a statue depicting the Ancient Roman goddess Flora were mounted there, on the attic. The first storey (piano nobile) stands out thanks to rustication and higher windows. The main entrance axis has been accentuated with a decorative portal closed by a segmental arch and a baluster balcony on the ancones proceeding the French window of the first floor. The details appearing in the roof part became decoratively developed, and namely lucarnes flanked by pilasters topped by an overhanging arch and tall plas-

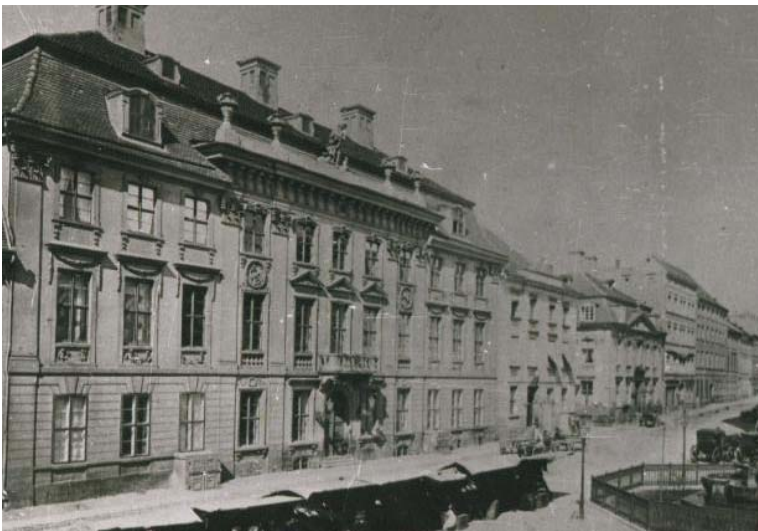
Fig. 5. The view of the Witzlow Palace façade from 1869. Source: [3, p. 87]

When the Pomeranian line of the von Grumbkow house died out, the palace was purchased in 1782 by Friedrich Witzlow, a Szczecin merchant and financier [1, p. 26]. The new owner commissioned a slight reconstruction of the palace. The work included some change in interior design and only slightly façade, which gained richer and more ornate decor. Modest capitals of pilasters were replaced with richly carved Corinthian heads, overhead festoons were placed under the window pediments of the first floor and the figurative representations (putti) under window panels. Above the windows outside the central axis of an avant-corps carved tondi were placed. Moreover, the windows of the third storey received more decorative luminaire (ancones and decorative keys added), while von Grumbkow's coat of arms was removed from the attic. The facade of the palace of that period has been immortalized on a colorful watercolor made in 1790 (fig. 4), and its appearance in that form lasted until 1870 (fig. 5).

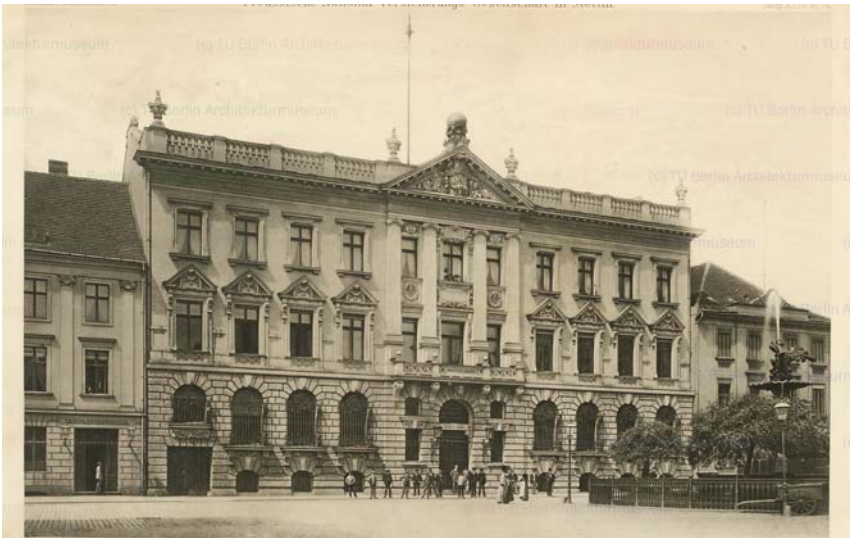
Fig. 6. The view of the Palace façade, the state from 1894. Source: [5, p. 54]

The essential reconstruction, and actually a construction a new facility took place with the acquisition of the palace by the National Insurance Company (Allgemeine Verisicherungs - Aktien Gesellschaft National). This company had made efforts on the acquisition of, as it was then referred to, the "Wietzlow's House" (German- Wietzlow'schen Hause) since 1873. The author of the design of the new headquarters of the National Insurance Company was Franz Wichards, an architect from Berlin but of Szczecin origin. [1, p.26]. He suggested the total reconstruction of the palace to meet the needs of the company. The decision to destroy one of the few buildings in the city already recognized as historic had to raise negative comments. And probably that is why Wichards decided to refer to the architecture of the Grumbkow Palace in the front elevation of the newly designed edifice. The basic composition of the facade was based on a baroque palace, the central avant-corps was also tightened with pilasters in the great order, and the solution of single details was virtually recreated in decoration of the building planned for destruction. The entire façade, however, was significantly increased at the expense of the liquidation of the mansard roof and covered with a gable roof partially hidden behind a high attic. The rich sculptural decoration refers to the Italian Renaissance, but the whole thing through a large monumentalisation of forms and applying the principle of domination of the middle avant-corps is typical for the palace architecture of the Baroque era.

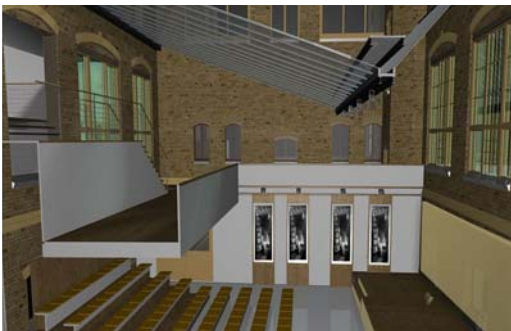
Fig. 8. The concept of the development of the north courtyard, so-called "theatre space". Source: illustr. by M. Tuszyński

A significant interference into the historic substance of the building was the concept of the expansion of the northern courtyard, along with the implementation of its roofing and raising the whole attic of the building. The expansion, of one of the open courtyards so far, resulted from the user's needs and was a completely new spatial element in the current volume of the monument. The new premises obtained were supposed to function as "theater space" in the basement level (fig.8). However, the ground floor level with its additional utility space could complete the function of the existing media library. The roofing of the north courtyard was designed and constructed in the form of butterfly pitched roof glazing in the aluminum structure. The proposal is certainly controversial and rarely used for historic buildings, however, it was fully approved by the users and accepted by the conservatory authorities.

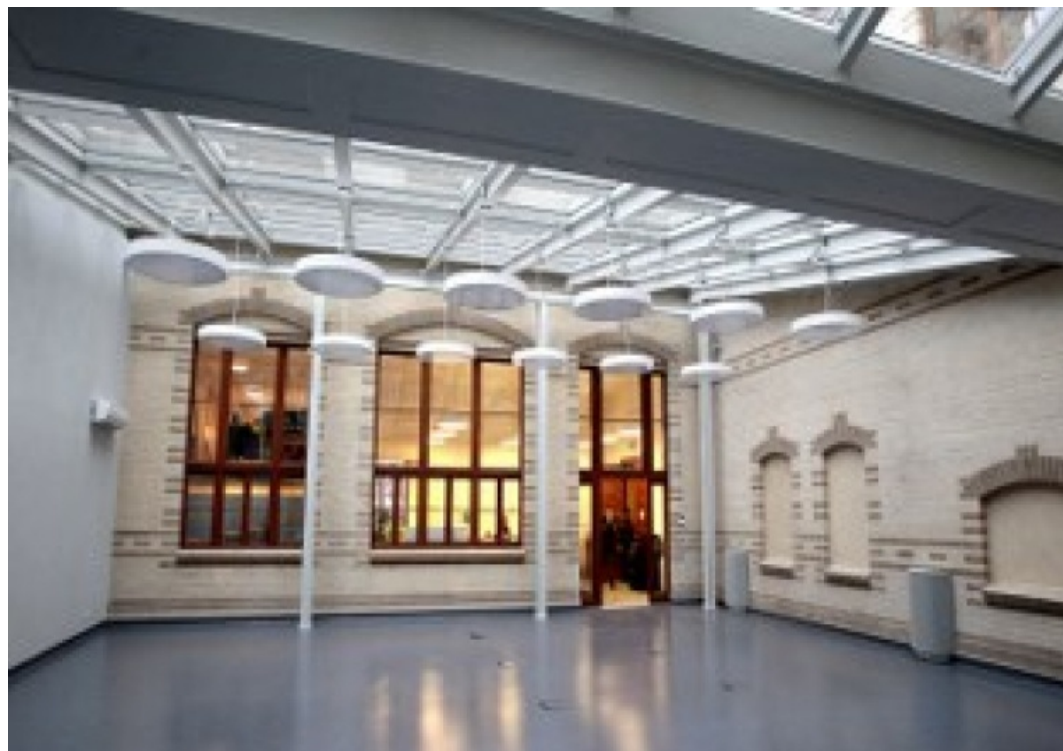
Fig. 12. The sheltered part of the north courtyard included into the existing premises of the multimedia library on the 1st floor level. Source: photog. by M. Tuszyński

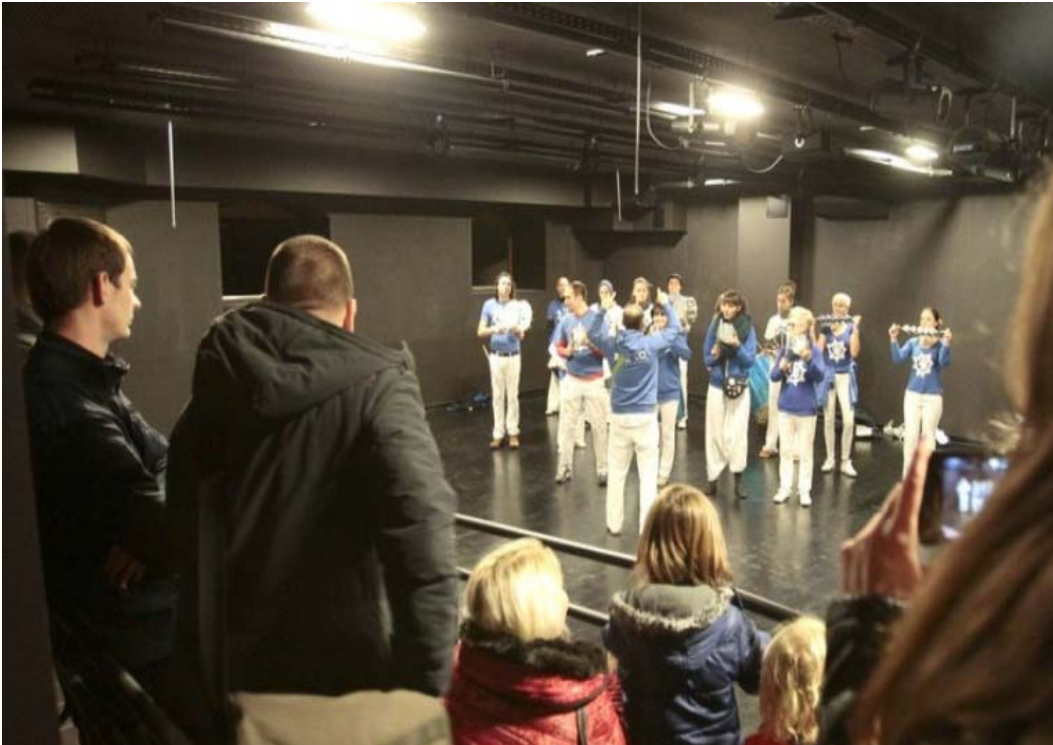
Fig. 13. The built-up north courtyard, the so-called "theatre space", a basement level. Source: photog. by M. Tuszyński

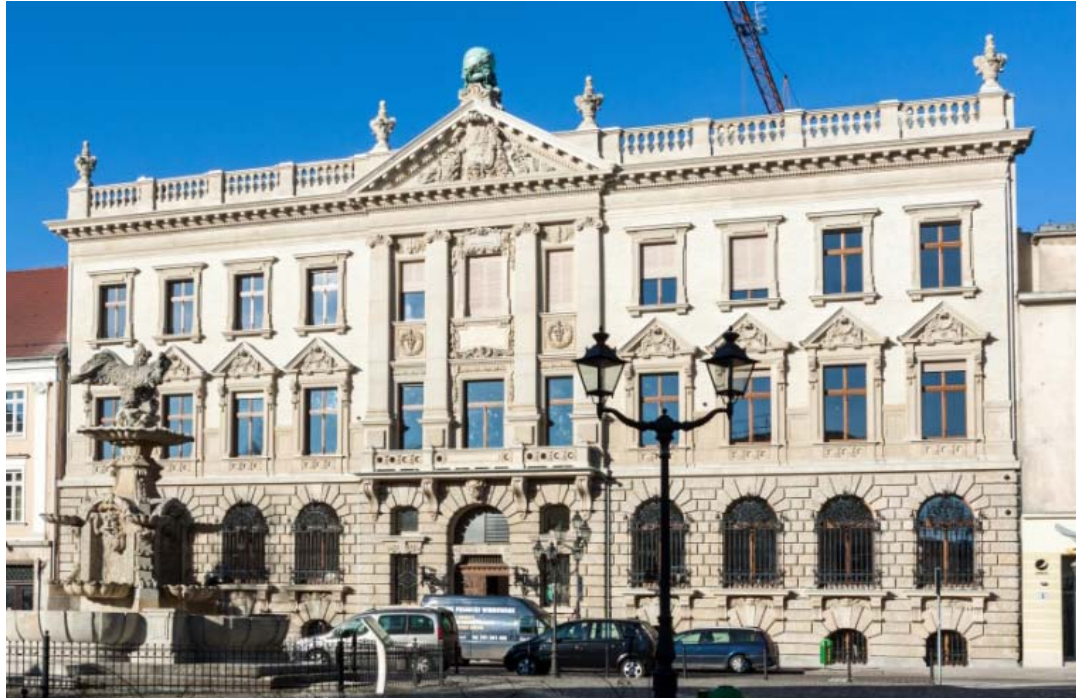
Fig. 14. The front elevation – a general view, 2015. Source: photog. by M. Tuszyński
Ryc. 14. Elewacja frontowa - widok ogólny, stan z 2015 r. Źródło: fot. M. Tuszyński

The first phase consisted of the renovation and conservation of the front elevation, an adaptation of a part of the ground floor rooms to the function of the exhibition and the renovation of existing toilets and reconstruction of some parts of second floor rooms. At the same time, the demolition work took place in the attic including the dismantling of the roofing. This phase was to have been completed by the end of 2013. In fact, the works had to be prolonged till March 2014. The delay resulted from the findings and decisions made in the course of works and which resulted from the specificity of the renovation and construction works carried out, and the need for corrections and additions to the design projects in fire protection, electrical and sanitary installations. It did not have an essential impact on continuation of further works.

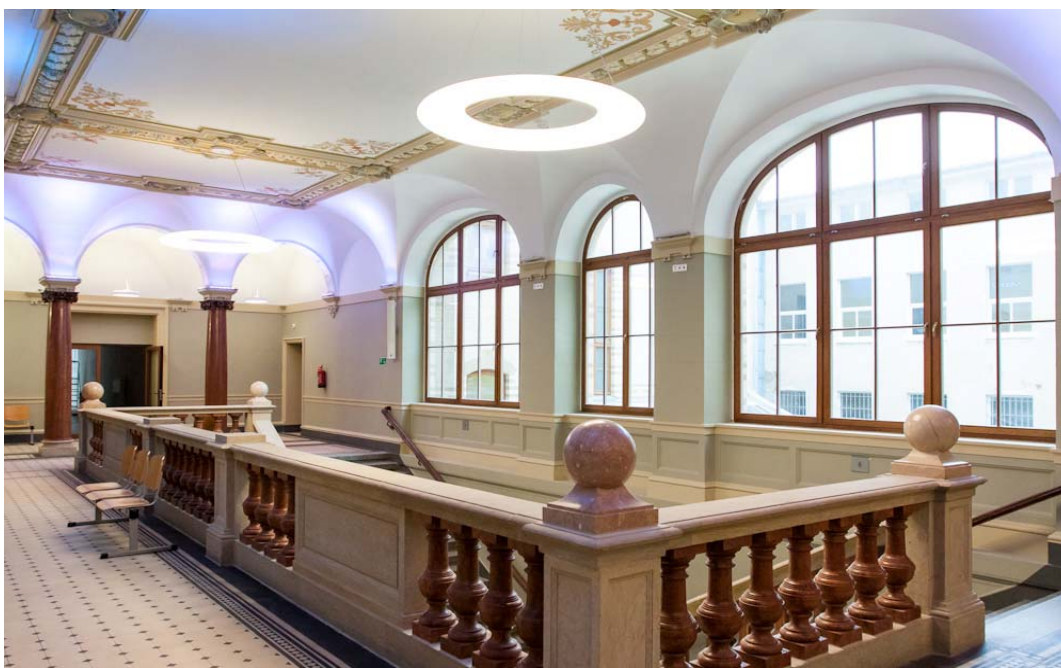
Fig. 16. The main hall – the 1st floor level, the so-called, "Rector's Gallery", 2015. Source: photog. by M. Tuszyński

The most valuable in terms of preserving historical values interiors of the palace have been assigned representative functions taking into account the specificity of the Academy of Art. This refers to the so-called Rector's Gallery (fig. 16) in the historic main hall and adjacent rector's premises and the Arts Room, which was a fully justified action. Taking into account the functional needs of the investor connected with the raising of the roofline of the back bays and sheltering the north courtyard, did not significantly result in violation of historic substance and as a result contributed to the enrichment of the utilitarian program at the facility.

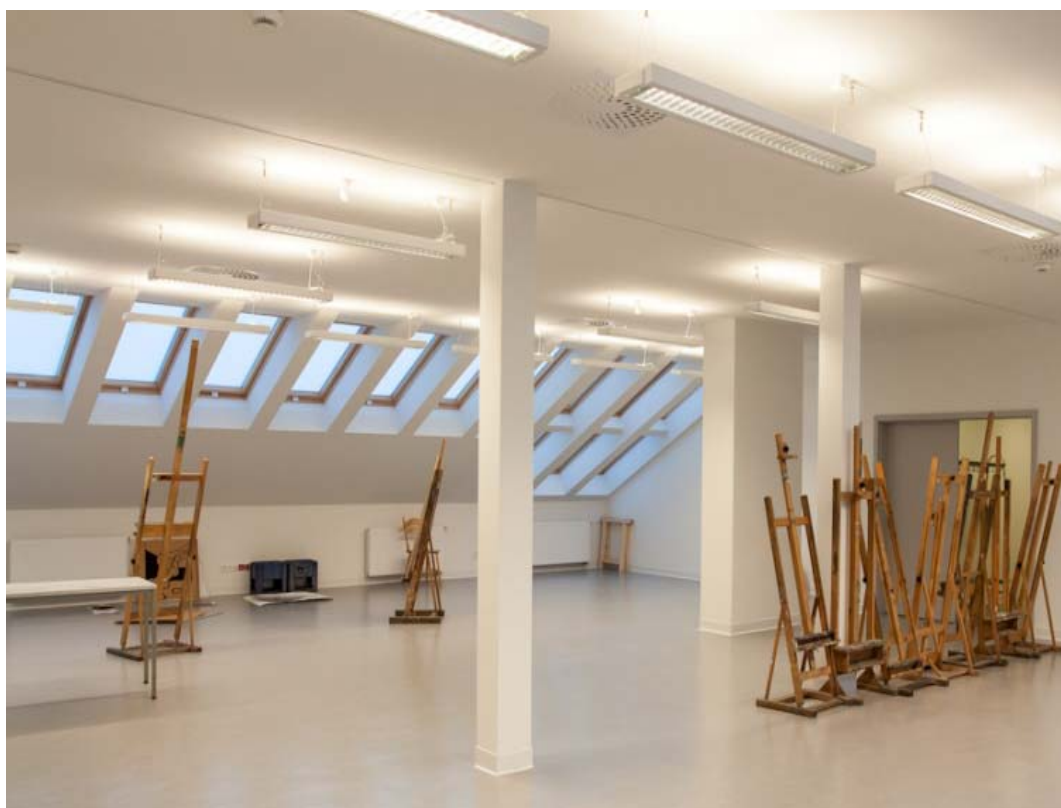
Fig. 17. The painting studio in the attic in the back bay of the building, 2015. Source: photog. by M. Tuszyński

The building has gained a new and clear functional arrangement. In the basement there has been exhibition features located that may be available to the public (irrespectively from the main entrance to the building) through the gate in the front elevation. The administrative offices have been located in the front bay of the building on the ground floor and the first floor. The rear bays of the same floors add up some classrooms. It is the second floor where there are classrooms and lecture rooms. The attic, void up to then, has been allocated entirely to painting studios (fig. 17 and fig. 18).

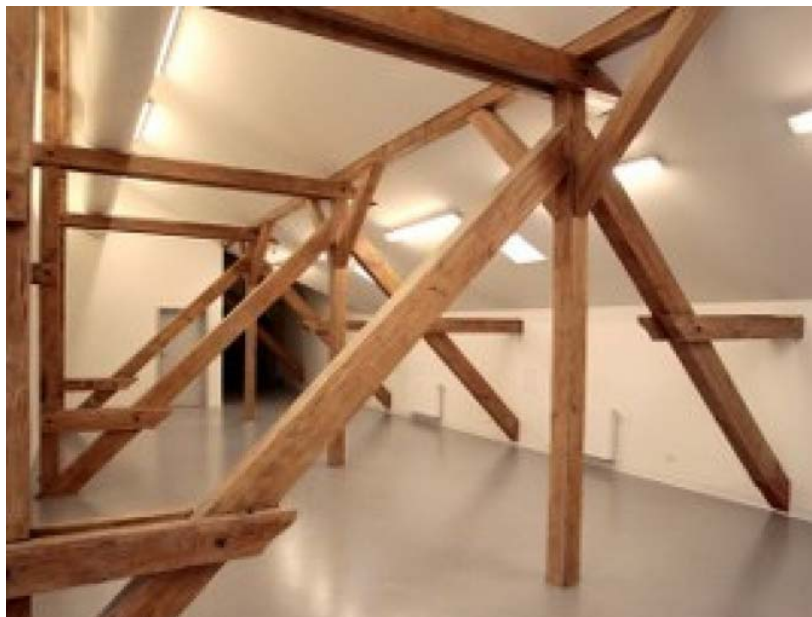
Fig. 18. The exposition of the construction of a timber roof truss in the attic, the front bay of the building, 2015. Source: photog. by M. Tuszyński

There is only one original wooden roof structure preserved as a building relic in the front wing of the building (fig. 18). Despite some adjustments to the geometry of the roof slope and structural changes, the roof decking of the palace was not to differ in appearance substantially from its historic roofing. An important group of the works planned aimed to improve the existing use of the building have been works associated with the implementation of a modern technical infrastructure. In order to meet the investor's requirements, the reconstruction of the whole electrical and sanitary installations was assumed. In addition, some classrooms and didactic areas have been equipped with balanced ventilation. The structure has also been equipped with a new IT & telecommunication and audio-visual systems to satisfy the needs of the faculty and students of the academy. Due to the safety and security reasons, the access control system, CCTV, burglar alarm system and fire protection installation were designed. Moreover, the building has been adapted for the disabled.
