## **PROBLEMY PRAKTYCZNEGO SPRAWOWANIA OCHRONY ZABYTKÓW NA PRZYKŁADZIE DZIAŁAŃ WOJEWÓDZKIEGO KONSERWATORA ZABYTKÓW W ODNIESIENIU DO PAŁACU W BIEGANOWIE**

### **PROBLEMS OF PRACTICAL EXERCISE OF MONUMENTS PREVENTION ON THE EXAMPLE OF ACTIVITIES OF THE VOIVODESHIP MONUMENT CONSERVATOR IN RELATION TO THE PALACE IN BIEGANOWO**

**Joanna Jadwiga Białkiewicz**  
mgr inż. arch.

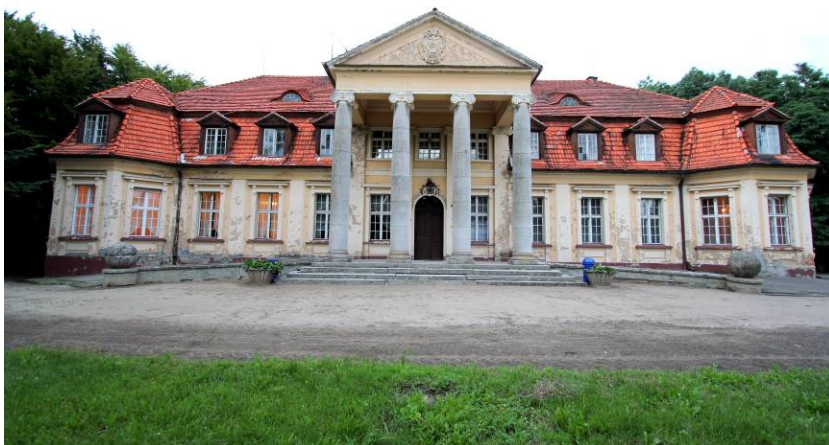
Ryc. 1. Pałac w Bieganowie, elewacja frontowa, 2013. Źródło: il. J. J. Białkiewicz

Fig. 1. Palace in Bieganowo, front façade, 2013. Source: photography of J. J. Białkiewicz

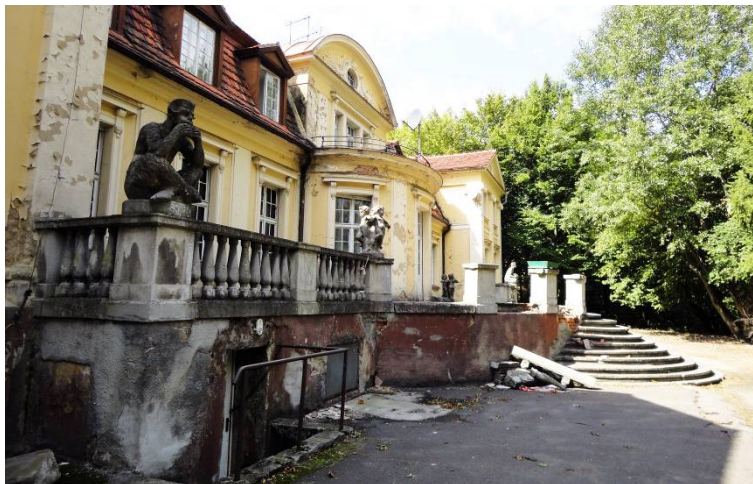
Ryc. 2. Pałac w Bieganowie,  
elewacja ogrodowa, 2013.  
Źródło: il. J. J. Białkiewicz  
Fig. 2. Palace in Bieganowo,  
garden façade, 2013.  
Source: photography of J. J.  
Białkiewicz

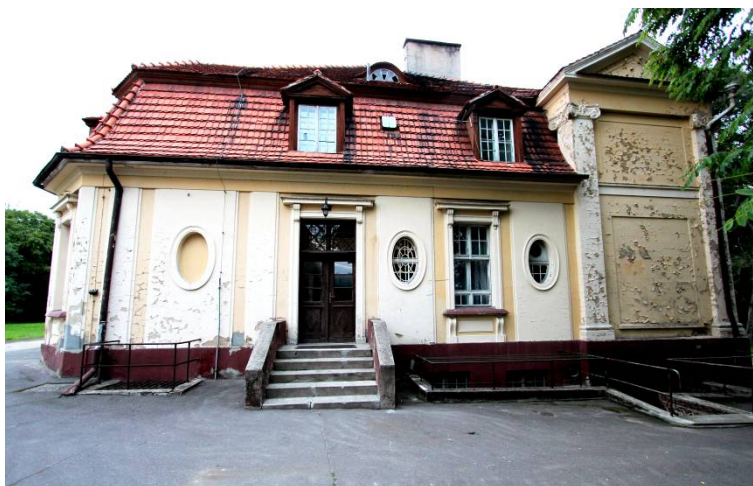
Ryc. 3. Pałac w Bieganowie,  
elewacja boczna, 2013.  
Źródło: il. J. J. Białkiewicz  
Fig. 3. Palace in Bieganowo,  
side façade, 2013. Source:  
photography of J. J. Bi-  
ałkiewicz

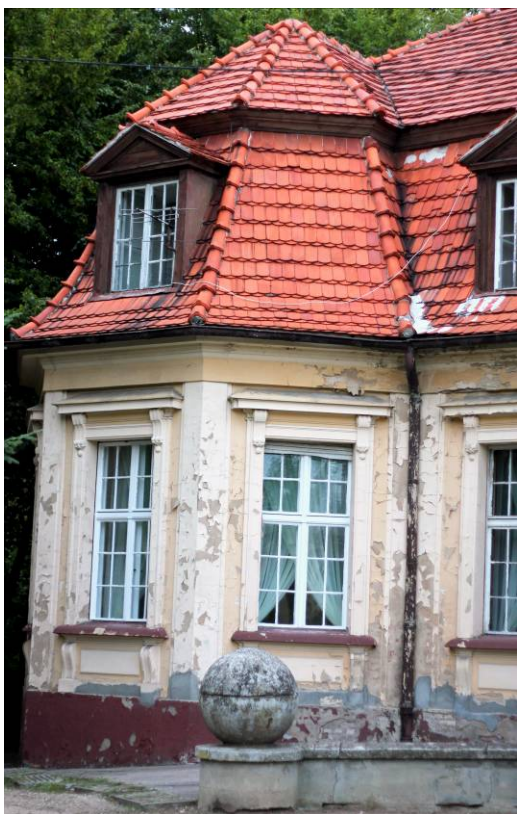
Począwszy od lat dziewięćdziesiątych pałac w Bieganowie sukcesywnie niszczał. Nie poddawany żadnym zabiegom konserwatorskim, doprowadzony został do stanu wręcz alarmującego, przede wszystkim od strony zewnętrznej. Elewacje niszczej na skutek postępującego zawilgocenia, zarówno pasa cokołu, jak i ścian fundamentowych. Założona w drugiej połowie XX wieku na niższym cokole blokada cementowa i wykonanie wtórnej opaski betonowej spowodowało uszczelnienie murów przyziemia, a co za tym idzie – brak paro przepuszczalności i silne zawilgocenie. Na wszystkich czterech elewacjach: frontowej, ogrodowej i bocznych, odnotowujemy popękany i odpadający płatami tynk (ryc. 2, ryc. 3, ryc. 4, ryc. 5). Od strony fasady uwagę przykuwa szpecący i niedbale wykonany podjazd, który poprzez zmianę oryginalnego poziomu powierzchni – czyli podniesienie otoczenia w stosunku do bryły budynku – i zastosowanie nawierzchni szczelnej (asfalt), uniemożliwia naturalne odprowadzanie wód gruntowych i opadowych, pogłębiając efekt zawilgocenia (ryc. 6).

Ryc. 4. Pałac w Bieganowie, elewacja frontowa, ryzalit zachodni, 2013. Źródło: il. J. J. Białkiewicz

Fig. 4. Palace in Bieganowo, east façade, west avantscapes, 2013. Source: photography of J. J. Białkiewicz

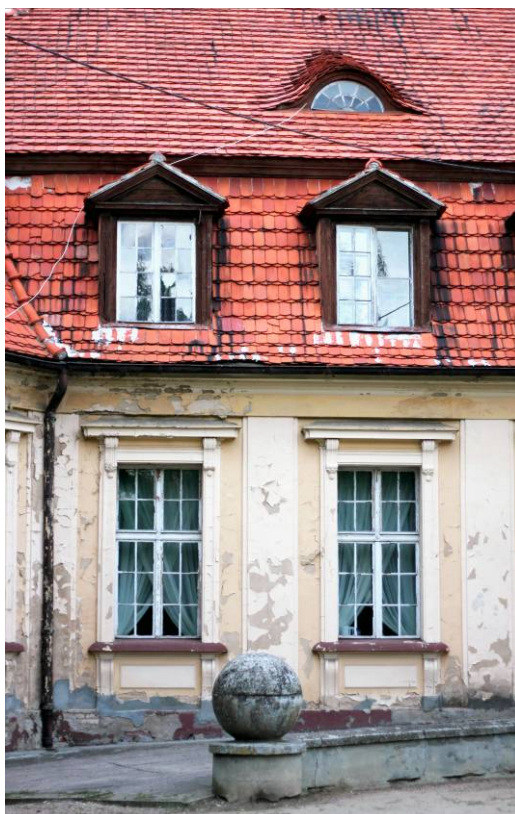
Ryc. 5. Pałac w Bieganowie, elewacja frontowa, 2013. Źródło: il. J. J. Białkiewicz

Fig. 5. Palace in Bieganowo, front façade, 2013. Source: photography of J. J. Białkiewicz

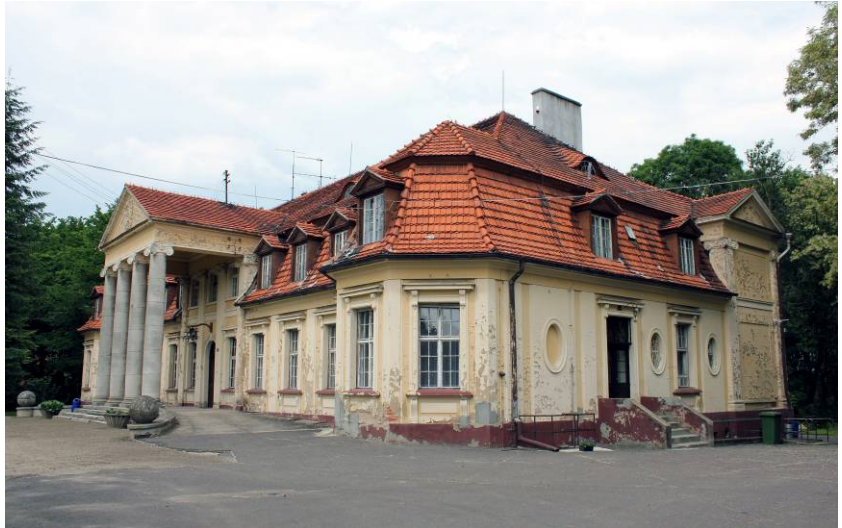
Ryc. 6. Pałac w Bieganowie, wylewka asfaltowa przed elewacją frontową, 2013. Źródło: il. J. J. Białkiewicz

Fig. 6. Palace in Bieganowo, asphalt screed in front of front façade, 2013. Source: photography of J. J. Białkiewicz

Since the nineties the palace in Bieganowo has gradually fallen into disrepair. Not subjected to any conservation or restoration it was led to the state indeed alarming, especially from the outside. Elevations deteriorate due to progressive moisture of both belt pedestal and foundation walls. Founded on a lower pedestal cement lock and the making of secondary concrete ties caused the walls of the basement to be sealed, and hence - no vapour permeability and strong humidity. For all four elevations: front, garden and side, we note cracked plaster and dropping patches (fig. 2, fig. 3, fig. 4, fig. 5). From the side of the façade our attention is drawn to the unsightly and carelessly built driveway that by changing the original level of the surface - that is, raising the ambient against the to the block of the building - and the use of a sealed surface (asphalt), prevents the natural drainage of groundwater and rainfall, exacerbating the effect of moisture (fig. 6).

Decyzję o pozwoleniu na wykonanie pierwszego etapu prac remontowych przy pałacu: usunięcie asfaltu i obniżenie terenu, wykonanie opaski drenacyjnej, osuszenie, odsolenie, dezynfekcję fundamentów i ścian, renowację więźby i pokrycia dachowego, konserwację lukarn poddasza i odbudowę tarasu, Wojewódzki Konserwator Zabytków wydał ostatecznie na początku kwietnia 2010 roku<sup>14</sup>. W uzasadnieniu rzeczowym decyzji powtórzone zostały informacje o bardzo złym stanie budynku. Prace remontowe miały być wykonane według załączonego i zatwierdzonego przez Konserwatora projektu w terminie od 1 września 2010 do 1 września 2011 – ta ostatnia data wyznaczała również termin ważności pozwolenia. Jego wydanie zamknęło niestety kwestię zainteresowania Urzędu bieganowskim pałacem na kolejny rok<sup>15</sup>. W pozwoleniu znajduje się adnotacja, iż „Wielkopolski

The decision to permit the execution of the first phase of renovations at the palace: the removal of the asphalt and lowering of the land, the construction of the drainage bands, drying, desalination, disinfection of foundations and walls, renovation of the roofing, attic dormers maintenance and restoration of the terrace, was finally issued by the Provincial Conservator at the beginning of April 2010. In the explanation for the decision information about the very poor condition of the building was repeated. Repair works were to be made according to the enclosed (and approved by the Conservator) project within the period of time from September 1, 2010 to September 1, 2011 - the latter date also marked the date of validity of the license. The edition of the permit unfortunately closed the matter of the Office's interest in the palace of Bieganowo for another year. In the official permit there is a note that *„Greater Poland Provincial Conservator reserves the right of the collective formal receipt of the work done, and the review of the work in the course of their duration”*. It is to be regretted that the Conservator has never sued this right, for no one verified the fact that the repair had not been carried out at all.

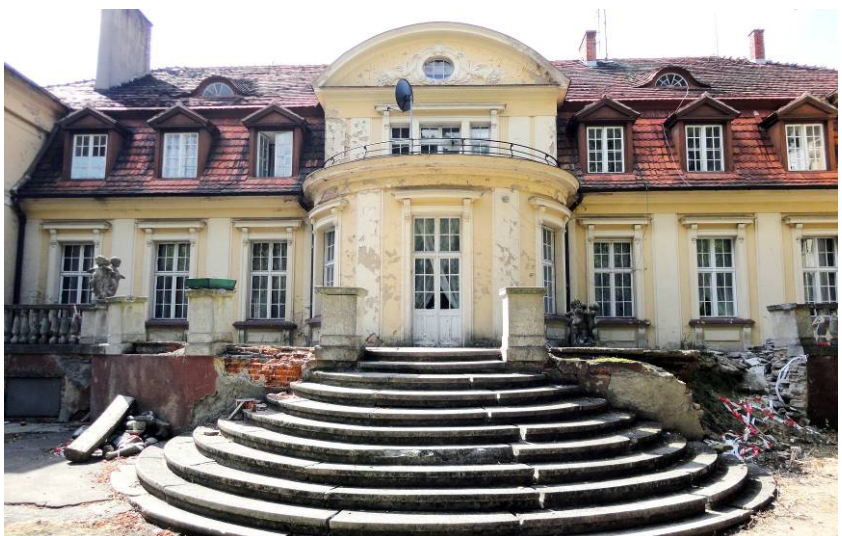
Najbardziej tragiczny pod względem konserwatorskim los dotknął elewację ogrodową z tarasem. Ściana oporowa tarasu uległa częściowemu zawaleniu się, co pociągnęło za sobą zniszczenie oryginalnej balustrady z tralek z postumentami (ryc. 7, ryc. 8, ryc. 9, ryc. 10). Stojące na postumentach rzeźby figuralne – postać satyra i grupa trzech amorków – przez kilka lat leżą uszkodzone i porzucone na tarasie, w żaden sposób nie zabezpieczone przed dalszą dewastacją lub kradzieżą (ryc. 11, ryc.12). Nie tylko ściana oporowa i

Ryc. 7. Pałac w Bieganowie, elewacja ogrodowa i taras, 2013. Źródło: il. J. J. Białkiewicz

Fig. 7. Palace in Bieganowo, garden façade and terrace, 2013. Source: photography of J. J. Białkiewicz

The most tragic fate in terms of restoration touched the facade garden with a terrace. The retaining wall of the terrace collapsed partially, which resulted in the destruction of the original railings with balusters with pedestals (fig. 7, fig. 8, fig. 9, fig. 10). Figurative sculptures originally decorating pedestals - the form of a satyr and a group of three cupids - lay broken and abandoned on the terrace for several years, in no way protected against further devastation or theft (fig. 11, fig. 12). Not only the retaining wall and the railing, but also the terrace plate itself are in very poor condition. A closer look at the elevation reveals another problem: the poor condition of the original windows and doors woodwork,

Dwa lata później, 7 października 2008 roku przeprowadzona została kontrola stanu pałacu i wydano zalecenia pokontrolne odnośnie zabezpieczenia i remontu zawalonego tarasu. Pismem z dnia 17 października Wojewódzki Urząd Ochrony Zabytków wyznaczył ówczesnemu użytkownikowi pałacu i parku termin realizacji zadań remontowych i zabezpieczających oraz termin uporządkowania parku do końca stycznia 2009 roku<sup>8</sup>. W odpowiedzi Agencja Nieruchomości Rolnych zwróciła się z prośbą o przesunięcie wyznaczonego terminu, ponieważ remont zabezpieczający pałacu został uwzględniony w planie finansowo-rzeczowym Agencji na rok 2009. Agencja zobowiązała się do przeprowadzenia, do końca listopada 2008, przetargu na opracowanie dokumentacji projektowo-kosztorysowej, a same prace remontowe miały być zrealizowane do końca III kwartału 2009 roku<sup>9</sup>. Terminy te nie zostały dotrzymane. Remont budynku nie został ukończony we wrześniu 2009 roku, nie został przed tą datą nawet rozpoczęty, dopiero w lipcu zlecono badania konserwatorskie, które wykazały silne zaniedbanie zarówno architektury pałacu, jak i jego otoczenia, z postępującym procesem degradacji, wymagające natychmiastowej ingerencji konserwatorskiej. W połowie września 2009 roku ANR złożyła wniosek o

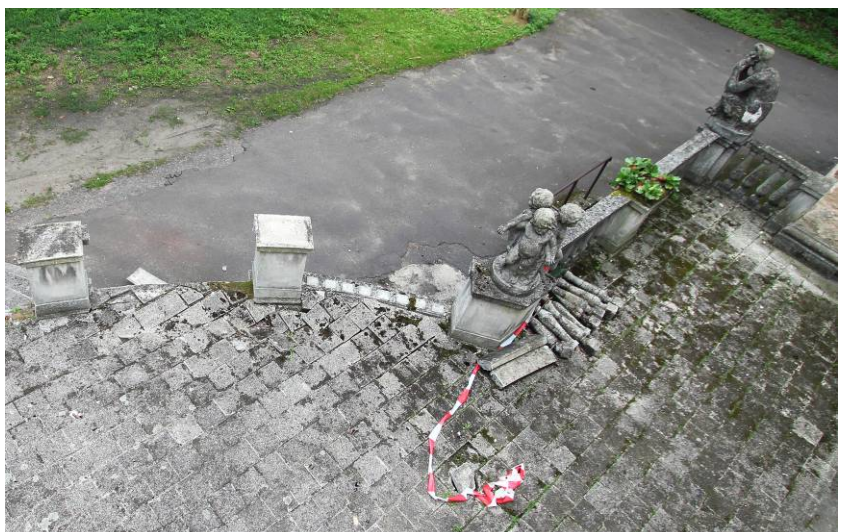
Ryc. 8. Pałac w Bieganowie, widok z góry, zrujnowany taras, 2013. Źródło: il. J. J. Białkiewicz

Fig. 8. Palace in Bieganowo, view from the top, ruined terrace, 2013. Source: photography of J. J. Białkiewicz

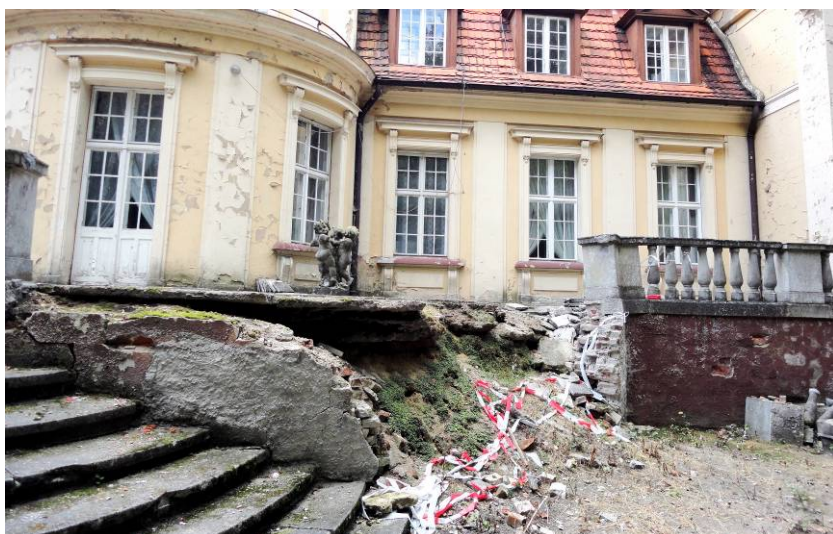
Ryc. 9. Pałac w Bieganowie, elewacja ogrodowa, zrujnowany taras, 2013. Źródło: il. J. J. Białkiewicz

Fig. 9. Palace in Bieganowo, garden façade, ruined terrace, 2013. Source: photography of J. J. Białkiewicz

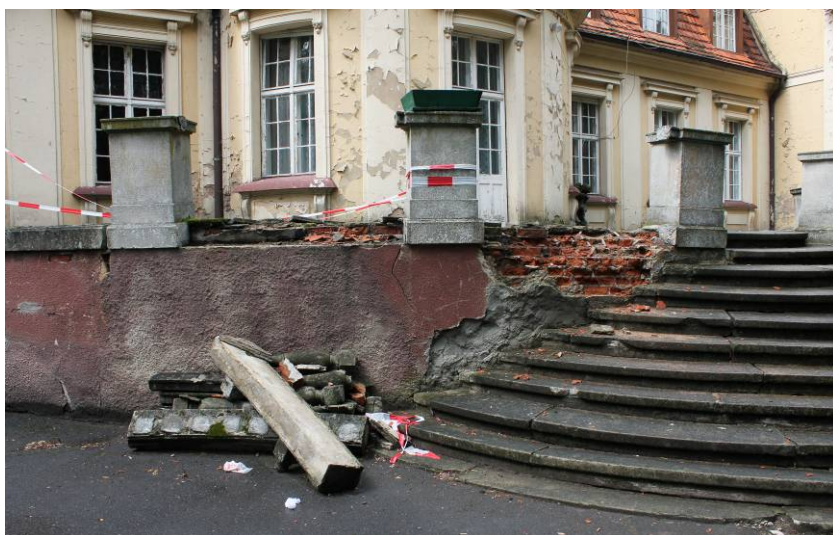
Ryc. 10. Pałac w Bieganowie, elewacja ogrodowa, zrujnowany taras, 2013. Źródło: il. J. J. Białkiewicz

Fig. 10. Palace in Bieganowo, garden façade, ruined terrace, 2013. Source: photography of J. J. Białkiewicz

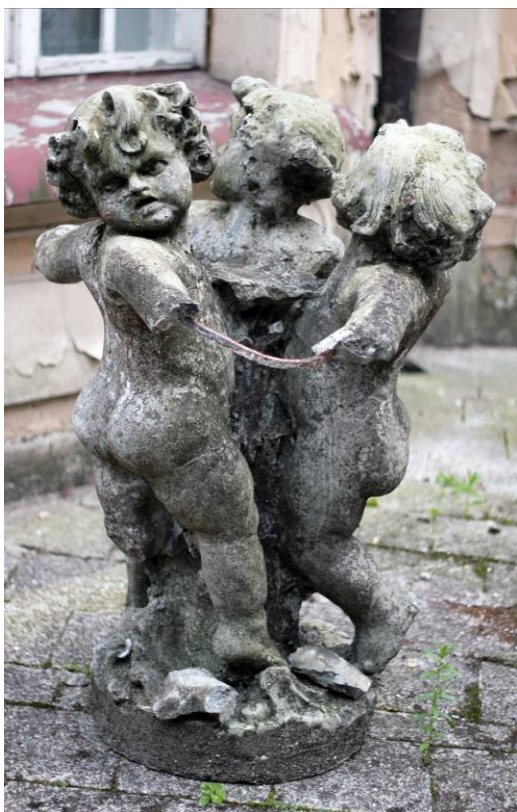
Ryc. 11. Pałac w Bieganowie, niezabezpieczone rzeźby figuralne z balustrady zrujnowanego tarasu, 2013. Źródło: il. J. J. Bialkiewicz  
Fig. 11. Palace in Bieganowo, unsecured figurative sculptures from the ruined terrace railings, 2013. Source: photography of J. J. Bialkiewicz

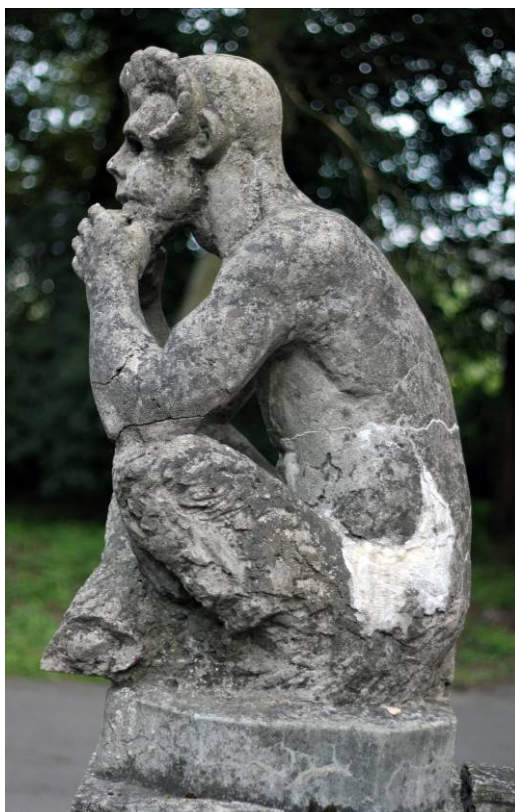
Ryc. 12. Pałac w Bieganowie, niezabezpieczone rzeźby figuralne z balustrady zrujnowanego tarasu, 2013. Źródło: il. J. J. Bialkiewicz  
Fig. 12. Palace in Bieganowo, unsecured figurative sculptures from the ruined terrace railings, 2013. Source: photography of J. J. Bialkiewicz

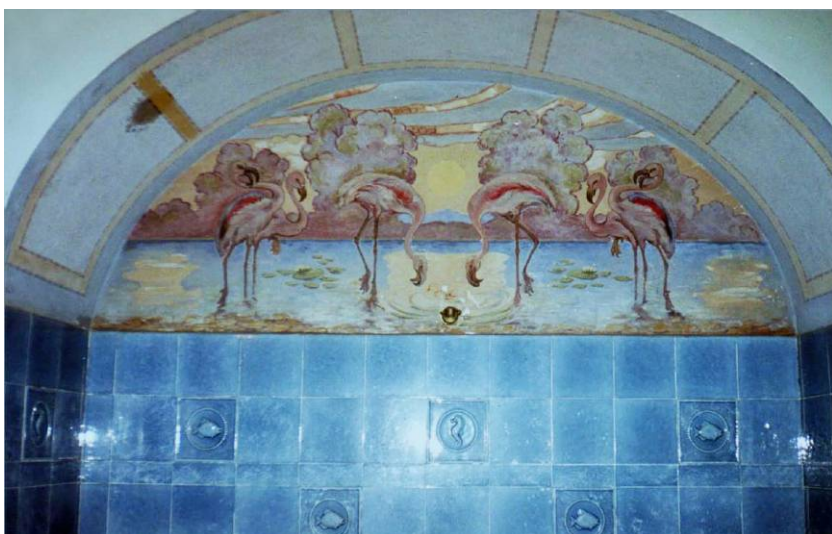
Ryc. 13. Pałac w Bieganowie, łazienka na parterze z oryginalnym freskiem, 1978. Źródło: il. Z. J. Białkiewicz

Fig. 13. Palace in Bieganowo, bathroom on the ground floor with the original fresco, 1978. Source: photography of Z. J. Białkiewicz

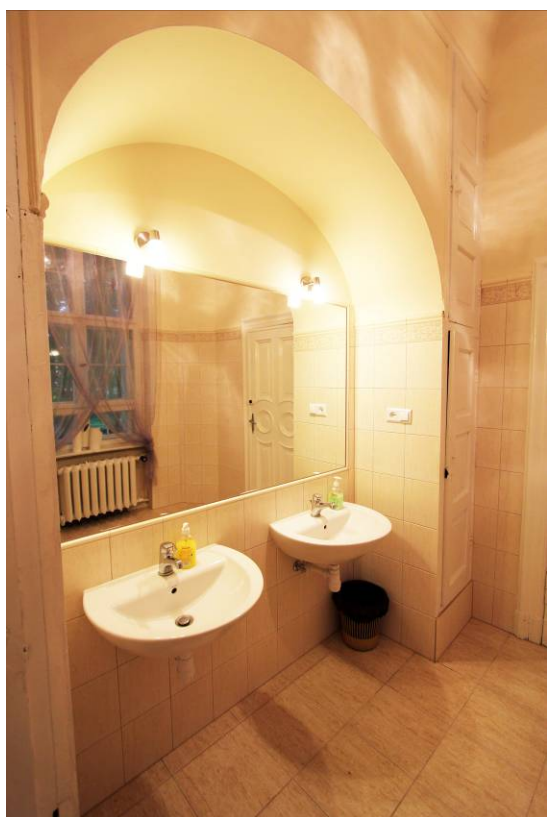
Ryc. 14. Pałac w Bieganowie, łazienka na parterze, zamalowany fresk, 2013. Źródło: il. J. J. Białkiewicz

Fig. 14. Palace in Bieganowo, bathroom on the ground floor, fresco being painted over, 2013. Source: photography of J. J. Białkiewicz

łazience nie tylko nie przywrócono oryginalnego wyposażenia, ale w miejscu pierwotnego fresku postawiono ściankę działową, co z konserwatorskiego punktu widzenia jest zupełnie niedopuszczalne.

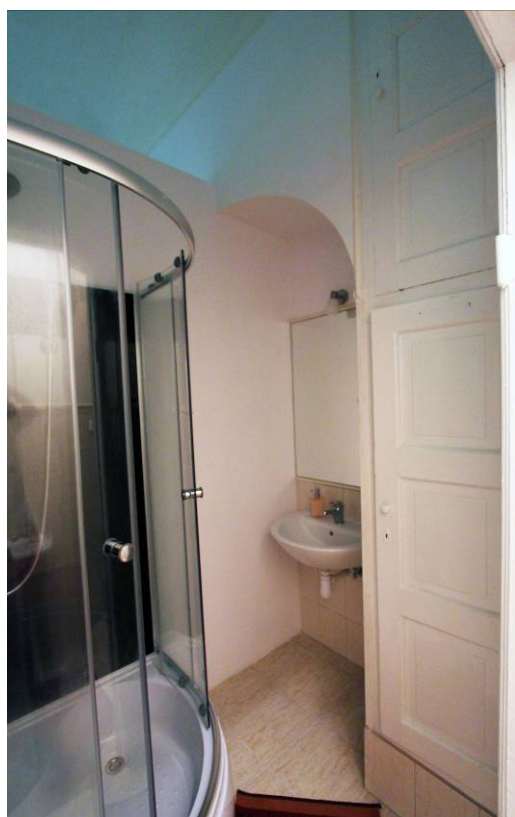
Ryc. 15. Pałac w Bieganowie, łazienka na parterze, zamalowany fresk, dobudowana ścianka działowa, stan obecny. Źródło: il. J. J. Białkiewicz

Fig. 15. Palace in Bieganowo, bathroom on the ground floor, fresco being painted over, partition wall being built into, current state. Source: photography of J. J. Białkiewicz

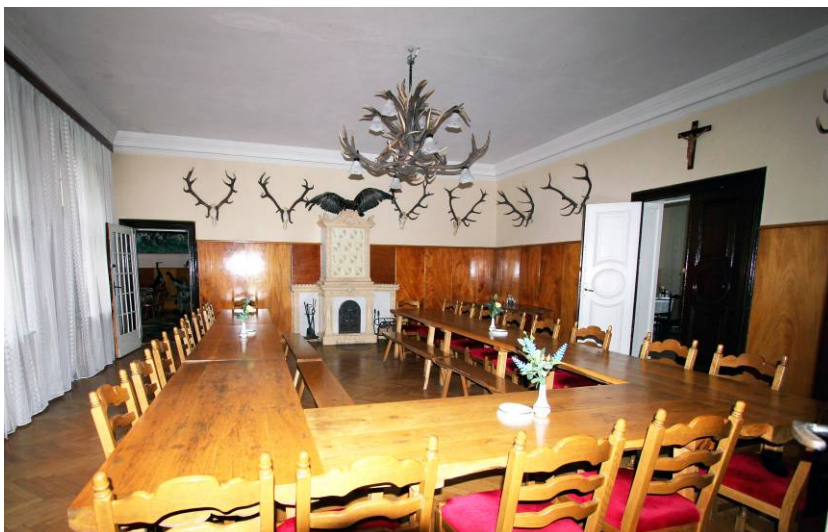
pokoje, łazienka i korytarz na piętrze oraz sala kominkowa i jadalnia na parterze. Incydent został zgłoszony do Wojewódzkiego Urzędu Ochrony Zabytków. 20 marca dokonano oględzin, które wykazały, iż zakres koniecznych do wykonania po awarii prac wykracza poza bieżącą konserwację i konieczne jest wydanie pozwolenia<sup>17</sup>. Pozwolenie to nie zostało oczywiście nigdy wydane, a prace wykonano bezprawnie<sup>18</sup>. Brak zainteresowania służb konserwatorskich skutkami przeprowadzanych wewnątrz pałacu „remontów” zawodził tym, iż w ramach tychże działań zniszczeniu uległo m.in. oryginalne wyposażenie łazienki. Międzywojenny zabytkowy fresk z flamingami (ryc. 13) został zamalowany beżową farbą, w miejsce oryginalnych kafli położono tanią glazurę i powieszono taflę lustra, nad nią proste kinkiety (ryc. 14) oraz postawiono ściankę działową (ryc. 15). Zachowane sztukaterie sufitowe i ściennie zostały usunięte. Na oryginalne parkiety położono panele. Całości wątpliwego estetycznie obrazu obecnego wyposażenia pałacu dopełniają współczesne bezstylowe meble, dobudowane kominki i ścianki dzielące pokoje (ryc. 16, ryc. 17).

Ryc. 16. Pałac w Bieganowie, wnętrze salonu, brak sztukaterii, dobudowany kominek, 2013. Źródło: il. J. J. Białkiewicz

Fig. 16. Palace in Bieganowo, living room interior, no stucco, fireplace being built into, 2013. Source: photography of J. J. Białkiewicz

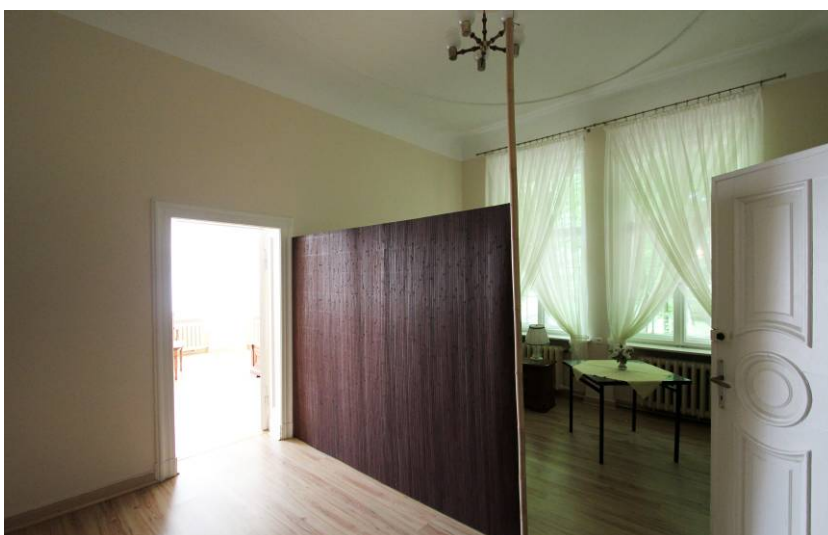
Ryc. 17. Pałac w Bieganowie, prowizoryczne przedzielenie pokoju, stan obecny. Źródło: il. J. J. Białkiewicz

Fig. 17. Palace in Bieganowo, temporary room partition, current state. Source: photography of J. J. Białkiewicz

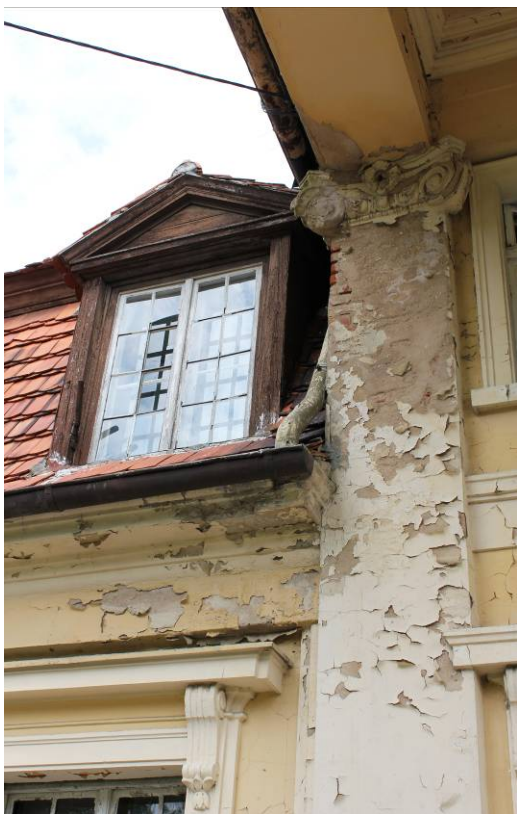
Jednocześnie po raz kolejny odnotowano zły stan elewacji (ryc. 18, ryc. 19, ryc. 20) i „katastrofalny” stan tarasu. Ostatnie zdanie służbowej notatki z oględzin Bieganowa brzmi: *„Konieczne pismo do ANR w sprawie pilnego remontu tarasu”*<sup>19</sup>. Tego typu stwierdzenie stanowi najlepszy dowód zaniedbania popełnionego przez Urząd, skoro zalecenia pokontrolne odnośnie zabezpieczenia i remontu tarasu wydano 4 lata (!) wcześniej, lecz nie pofatygowano się, by wyegzekwować ich realizację. Ostatecznym skutkiem przeprowadzonej lustracji było pismo wystosowane do ANR z informacją o konieczności uzyskania kolejnego pozwolenia na remont (w związku z upływem ważności poprzedniego) oraz z prośbą o *„pilne udzielenie informacji jakie zostaną podjęte działania przez Agencję Nieruchomości Rolnych Oddział Terenowy w Poznaniu w celu zabezpieczenia i remontu tylnego tarasu”*<sup>20</sup>. Jak łatwo się domyślić, żadne działania nie zostały podjęte. W grudniu 2012 roku ANR ogłosiła przetarg na dzierżawę OHZ Bieganowo. Przetarg wygrało Gospodarstwo Rolno-Hodowlane Jadwigi Szafarek z Zieleńca, które przejęło w dzierżawę grunty rolne. Kompleks myśliwsko-hodowlany przejął Zarząd Okręgowy Polskiego Związku Łowiectwa w Poznaniu.

Ryc. 18. Pałac w Bieganowie, elewacja frontowa, zawilgocone ściany, 2013. Źródło: il. J. J. Białkiewicz  
Fig. 18. Palace in Bieganowo, front façade, dank walls, 2013. Source: photography of J. J. Białkiewicz

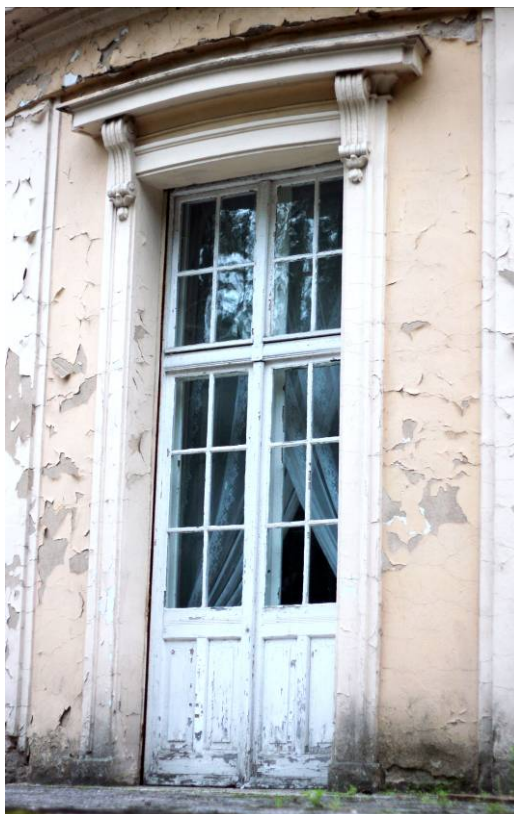
Ryc. 19. Pałac w Bieganowie, elewacja ogrodowa, zły stan stolarki drzwiowej, 2013. Źródło: il. J. J. Białkiewicz  
Fig. 19. Palace in Bieganowo, garden façade, poor condition of door frames, 2013. Source: photography of J. J. Białkiewicz

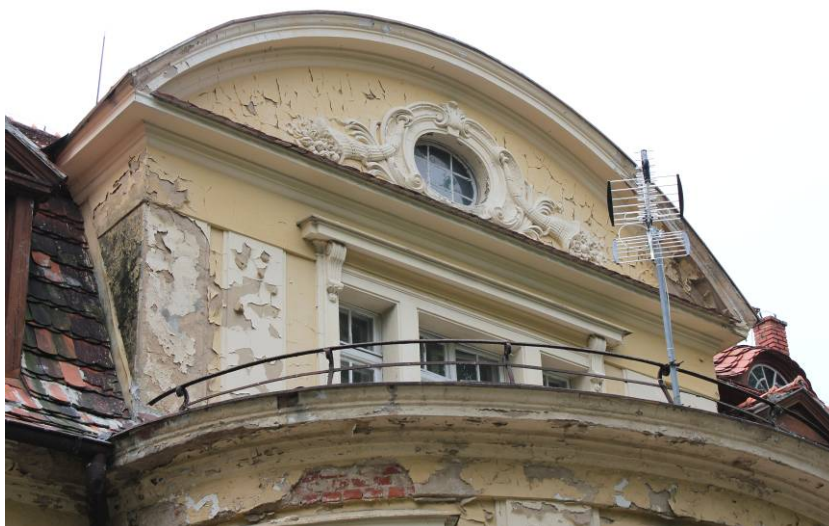
Ryc. 20. Pałac w Bieganowie, elewacja ogrodowa, odpadająca tynki, 2013. Źródło: il. J. J. Białkiewicz

Fig. 20. Palace in Bieganowo, garden façade, flaking plaster, 2013. Source: photography of J. J. Białkiewicz

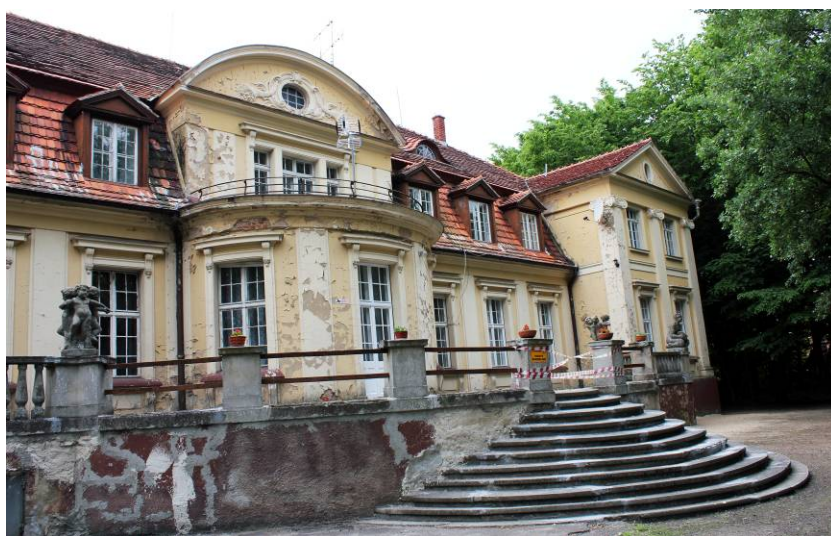
Ryc. 21. Pałac w Bieganowie, elewacja ogrodowa – taras, balustrada, stan obecny. Źródło: il. J. J. Białkiewicz

Fig. 21. Palace in Bieganowo, garden facade - terrace, railing, current state. Source: photography of J. J. Białkiewicz

Tu jednak powinien w swych kompetencjach wkroczyć Wojewódzki Konserwator Zabytków, przeprowadzić kontrolę i wydać nakaz wykonania niezbędnych prac oraz przywrócenia zabytku do pierwotnego stanu po zrealizowaniu robót, na które nie zostało wydane stosowne pozwolenie. Wszystkie te narzędzia określone są w obowiązującej ustawie. W sytuacji, która ma obecnie miejsce, ustawowo sprecyzowana ochrona zabytku w odniesieniu do Bieganowa jest ochroną wyłącznie na papierze, bez pokrycia w faktycznych działaniach. Zaryzykować można stwierdzenie, iż dzieło zniszczenia pałacu dokonane zostało pospołu przez czas, użytkowników i niestety służby konserwatorskie, nie wywiązujące się ze swoich względem obiektu zabytkowego powinności.
