DOI: 10.21005/pif.2023.55.E-03

EVOLUTION OF A PRE-WAR SINGLE-FAMILY HOUSE IN SZCZECIN: ARCHITECTURE, HISTORY AND METAMORPHOSIS

Elżbieta Czekieli-Świtalska

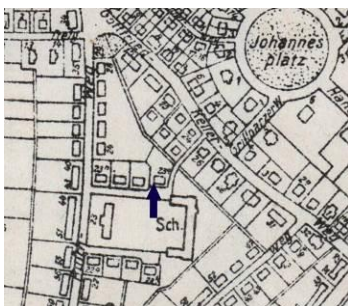
Fig. 4. The location of the building on a fragment of the map from 1936, indicated by an arrow. Source: Map of Szczecin from 1936. 2014.

The building under study is situated in the northeastern part of Pogodno. The precise location of the building is depicted in illustrations No. 4, 5, and 6. It is in close proximity to Primary School No. 3, located at 23 Władysław Reymont Street.

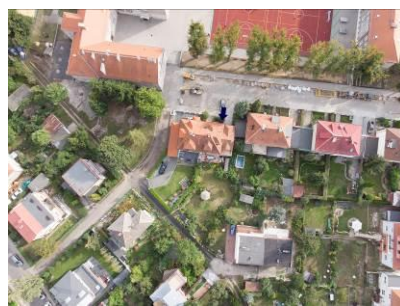
Fig. 5. The location of the building in the immediate vicinity, 2019, indicated by an arrow. Source: Photo by Alicja Świtalska.

The buildings located on the same section of the street (Fig. 5) shared a similar functional layout and architectural appearance.

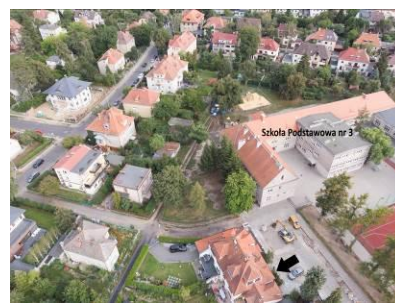
Fig. 6. The location of the building in the immediate vicinity, 2019, indicated by an arrow. Source: Photo by Alicja Świtalska.

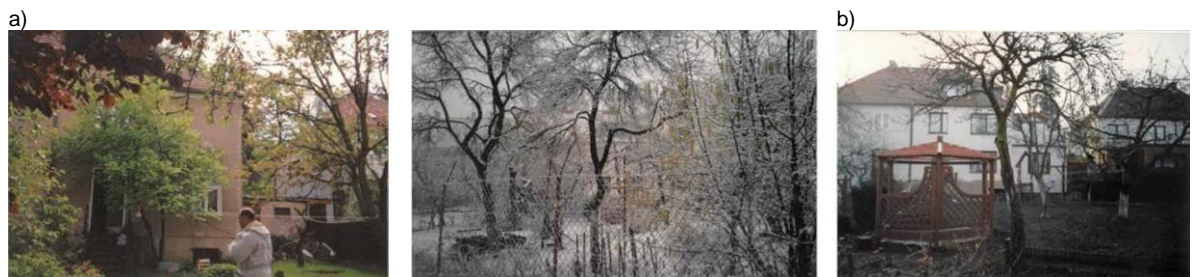
Fig. 19. Picture "a": The house from the garden side (north) before 1995. Picture "b" from the year 2001. Source: Authors' photographs

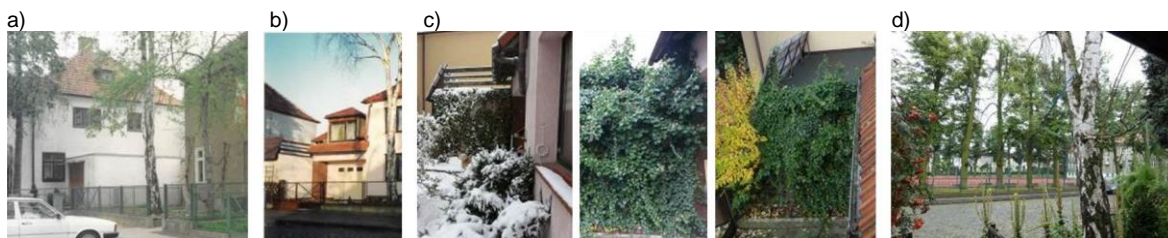
Fig. 21. a) Second half of the 20th century, 1989 - there are two trees in front of the house; b) removal of the birch tree in front of the house in 2017; c) English ivy planted on the wall of the neighboring garage (photo from 2013); d) Planting new medium-sized vegetation. Source: Author's photographs.

The greenery at the front of the building also underwent changes. In the second half of the 20th century, as documented by the 1989 photograph (Fig. 21a), there were two trees in the area in front of the house. In 2017, one of these trees, a birch tree, died, posing a potential hazard and necessitating its removal for safety reasons.

In 1999, the decision was made to plant plants from the stonecrop family, such as the species *Sedum*, representing a significant step towards transforming the character of the space from seasonal to year-round, evergreen, and facilitating the maintenance of this green area on the southern side. At the turn of the 21st century, new plantings were carried out, introducing medium-sized vegetation that influenced the aesthetics of the surroundings. Around the year 2010, ivy was planted on the boundary wall of the garage, adding a new dimension to the landscape of this part of the property.

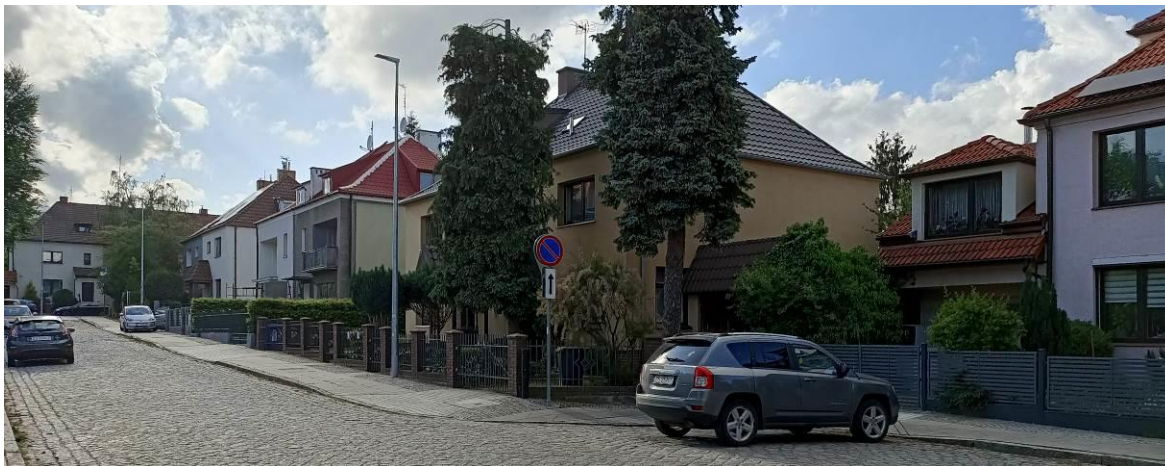
Fig. 26. A row of buildings from the 1930s. One of the twins was constructed in the 1960s. The post-war building has balconies facing the street, but in terms of its dimensions and the shape of its structure, it closely resembles the pre-war development, which is predominant. Source: Photo by the author, 2022.
