WOODEN ORTHODOX CHURCHES ON THE POLISH-UKRAINIAN BORDERLAND AT THE TURN OF THE XXTH AND XXIST CENTURY

Jan Kurek

ABSTRACT

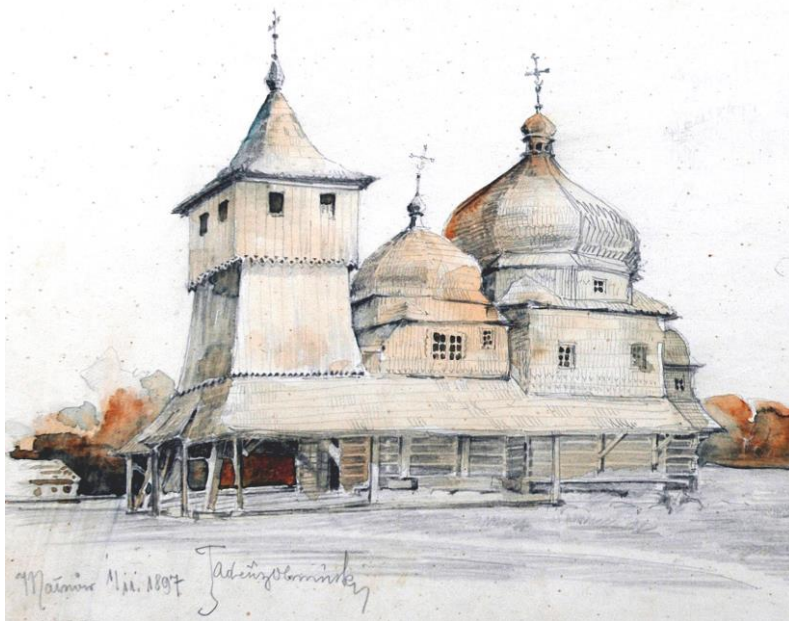
Fig. 19. 20. Examples of drawing sketches and watercolors of wooden orthodox churches made by Tadeusz Obmiński at the beginning of the 20th century. Source: author's reproductions from the archives of the Museum of Wooden Architecture (Shevchenkowski Gaj) in Lviv.

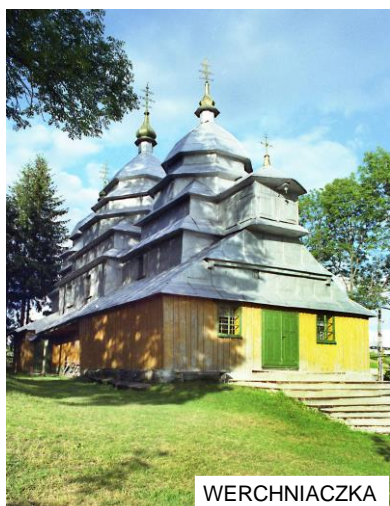
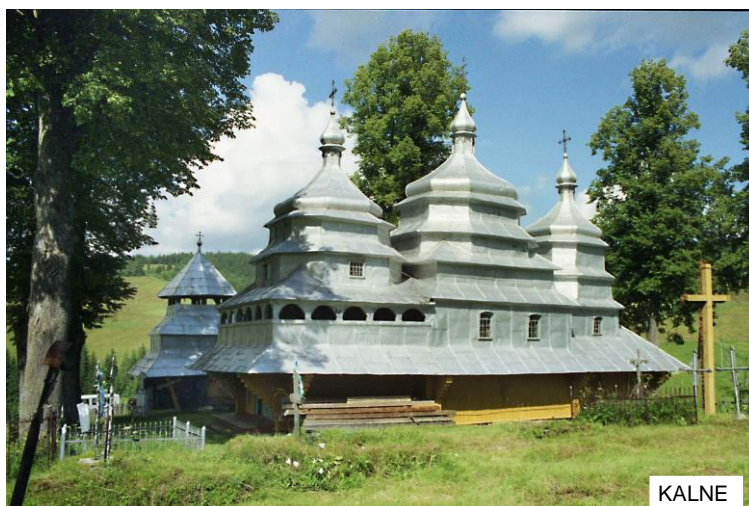
Fig. 40,41. Examples of wooden Orthodox churches in Ukraine covered with sheet metal. This covering, while protecting from precipitation, at the same time increases the moisture content of the wooden supporting structure. Source: author's photographs (1996)

furnishings. On the other side of the border, most of the buildings were closed and it was only in independent Ukraine (1992) that Orthodox and Uniate priests took over the use of the above buildings. Hence, research and identification expeditions undertaken from 1996 onwards were able to see the already historic wooden buildings in a still-unchanged state. Unfortunately, this condition soon changed, with both the internal and external decoration of these wooden buildings suffering (the sheeting of entire (!) buildings, including walls, which not only contradicted historical patterns, but also worsened the thermal, moisture and biological conditions of their wooden supporting structure. Students gave such 'sheet' buildings the name 'ironclads' because they resembled warships....

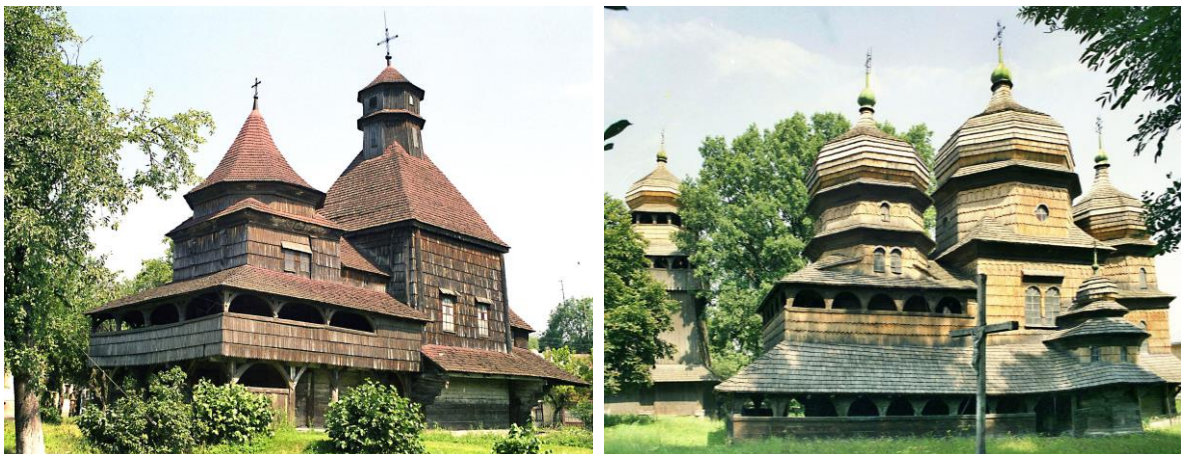
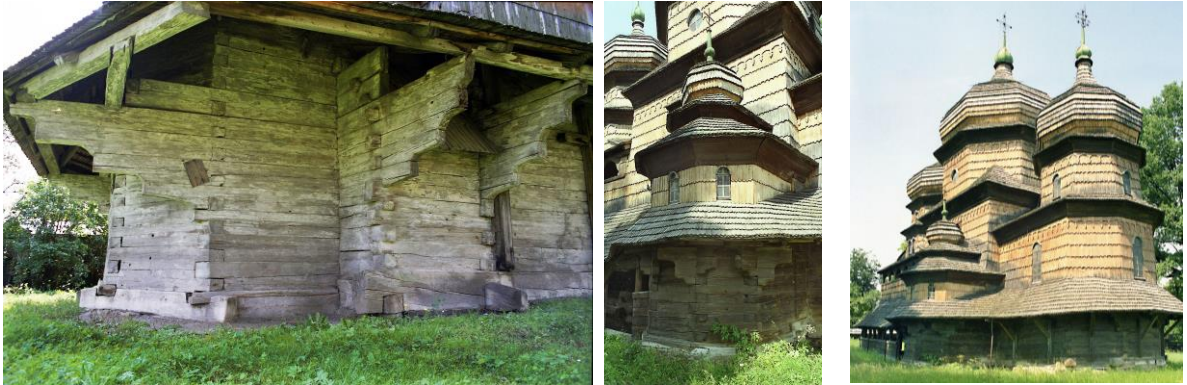
Fig. 43-47. Drohobych, examples of the most valuable Orthodox wooden churches in Ukraine, under constant conservation care – on the left the Orthodox Church of the Exaltation of the Holy Cross (1613), on the right the Orthodox Church of St. George (15th-16th centuries). Source: author's photographs (1997)

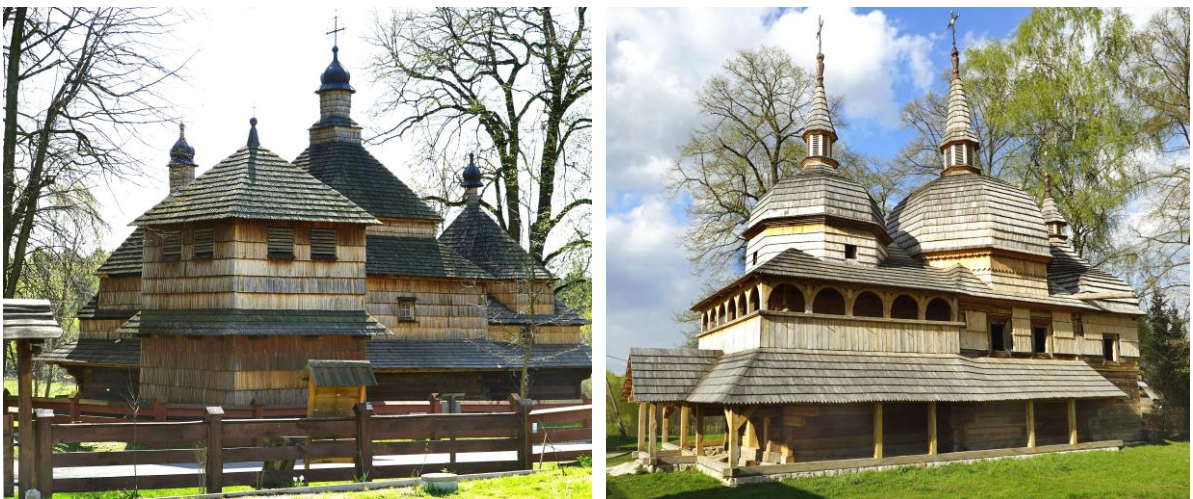
Fig. 48,49. Examples of wooden Orthodox churches preserved in Poland, subjected to conservation works with the reconstruction of their original form – orthodox churches in Gorajec (1585 - on the left) and in Brusno Nowe (1713). Source: author's photo (2017)
