URBAN “FURNITURE” DEDICATED TO PEOPLE WITH VISUAL DISFUNCTIONS. CASE STUDY- BIAŁYSTOK

Agnieszka Duniewicz

Faculty of Architecture
Białystok University of Technology, Poland

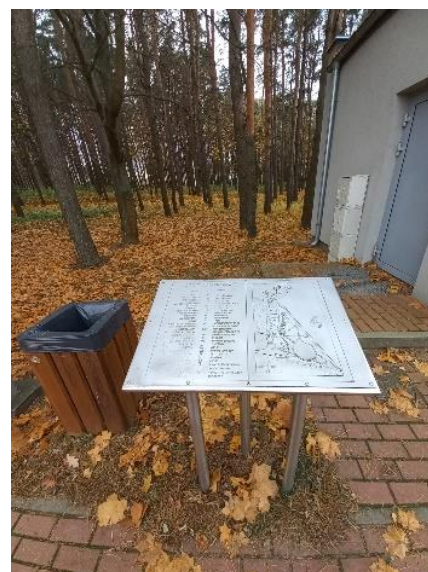
Two typhlographic works made by S-2 Projekt were located in the Białystok OSWiR "Dojlidy" area. Both objects present a landscape layout. The complex, including a water reservoir with an island, a city beach and numerous areas and facilities, was created on the site of historic ponds, transformed in the 1930s. in the city swimming complex. Tyflo-graphics present the state of the space after the revitalization and modernization that took place in 2013-2014. Both representations were made as uniform steel, two-part boards, with a total touch field size of 71x47 cm, in horizontal orientation. Milled reliefs were mounted on three-legged stands. The displays have an inclined desktop, the height of which varies from 90 cm in the front part to 102 cm in the rear part. The first stand (Typhlography numbered 1) (Fig.1) is located in the entrance area (behind the center's fence), next to the ticket office building. The display, accessible from the sidewalk, which is the main pedestrian communication route, was placed on the lawn. There are no textural paths in the sidewalk space leading to the mapping. The representation is not oriented relative to space (the image is rotated relative to real view). The content area shows the reservoir with piers and the beach, sports fields, buildings: ticket offices, cafes, offices, water equipment hangars, ski rental, gym, locker rooms and toilets, barbecue area, outdoor gym, walking paths, access roads, parking spaces, green areas. The image is blurry, enigmatic, without a clear hierarchy of elements. Some objects (including buildings) are presented as shapes, while others are described with Braille markings overlapping the image field. Due to the above, the image is difficult to interpret unambiguously, even for visual users. A convex, oval, point-ended sign marks the point "You are here." In the lower left corner there are geographical coordinates - direction arrows. The descriptive part with a legend is presented on a plate on the left side of the desktop. The text information was prepared in two versions in parallel - descriptions in the form of the Latin alphabet and their Braille equivalents.

Fig. 1. Typhlography 1 on the premises of OSWiR. Source: by author.

At the time of examination, both paintings were heavily contaminated (many dirt, tree needles, etc.). The surfaces of the typhlographs are scratched, and the inscriptions have worn-out letters. The tactile plate is unpleasant to the touch, which resulted from the tendency to become very cold in winter and warm in summer but also from the general nature of tactile experiences (sensations of sharpness, pricking, catching).

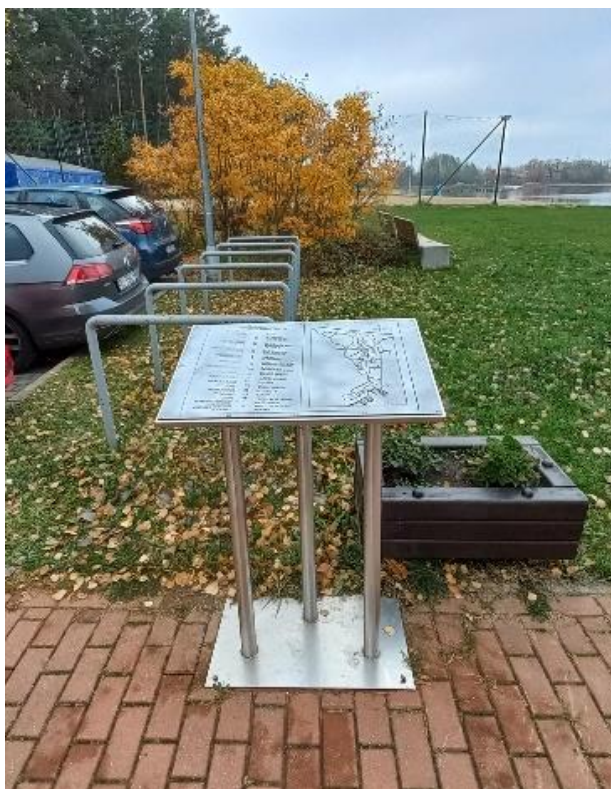
The second display (Typhlography numbered 2) (Fig.2) was placed near the catering building. The mapping has been oriented. The image is a rotated copy of the first representation with a differently located point: "You are here" and indications of geographical directions. The display was placed directly on the sidewalk, in a withdrawn, poorly frequented area leading to parking spaces. The mounting of the display base is unstable.

Fig. 2. Typhlography 2 on the premises of OSWiR. Source: by author.

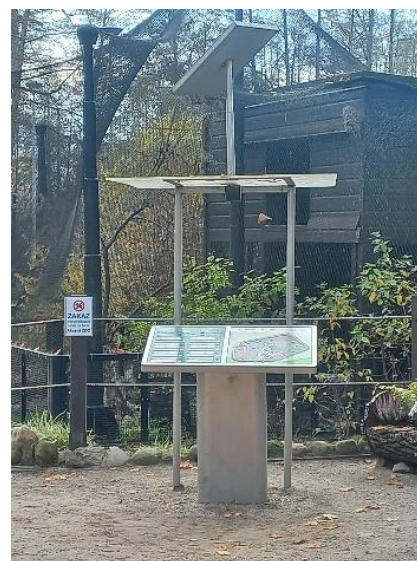
Currently, in the "Akcent" zoo in Białystok there are two typhlographic prints made by Altix. The first of them (Typhlography numbered 3) (Fig.3.) is located on a small square, next to the main entrance gate from the Ambient Avenue side, while the second one (Typhlography numbered 4) (Fig.4.) is placed at the entrance from the Podleśna Street. Both displays were designed as multimodal (with sound) covered terminals, powered by photovoltaic panels. Inclined display countertops with dimensions of 110x65 cm rest on metal legs, allowing a wheelchair to be driven underneath the countertop. The pedestal at the main entrance was placed on the ground, and the second display was placed on the grass. The height of the countertops ranges from 93 cm in the front part to 112 cm in the rear part. There are plexiglass canopies at a height of approximately 220 cm, based on the structure of double posts. The roof above the exhibition board is heavily dirty. In the metal, two-part frames of the exhibition surfaces of both structures, two boards are placed - a content field on the right and a legend on the left. Both objects are plans for spatial orientation. Images with the

same content differ only in the "You are here" point, corresponding to their locations in space. Due to its insufficient elevation, this point is poorly legible. The presented images show the landscape layout after a significant modernization of the original layout of the zoo, which took place at the beginning of the second decade of the 21st century. They mark the fence and main entrances to the area, walking paths, terrain obstacles, animal aviaries, green areas and a water reservoir, pavilions and toilets. The convex effect was achieved by applying a layer of transparent thermoformed material to a flat, colourful plan print. Typhlographics were designed in such a way that they were also attractive to children, who are an important group of recipients of this space. This is facilitated by colourful images, animal icons (unfortunately presented in a flat way) and, above all, the above-mentioned idea of adding sound to the typhlography. Audio messages are generated by pressing the buttons located directly in the image field and information field. In many places, graphic information placed in rectangular labels overlaps the image plane, which may make it difficult to read contours and shapes. An alternative path to access information is the QR code located in the lower left corner of the information field. The geographical coordinates are shown in the opposite upper right corner.

The reproduction is generally pleasant to the touch, which consists of a "soft" effect and rounded characters. However, at the time of testing, both typhloplans were heavily dirty, and the top, transparent layer of one of them (the plan from Podleśna Street) was severely deformed under the influence of temperature and water seeping between the layers of the board. The sound of the plans also didn't work.

Fig. 3. Typhlography 3 on the premises of "Akcent" Zoo. Source: by author.
Ryc. 3. Tyflografika 3 na terenie Zoo „Akcent”. Źródło: fot. autor

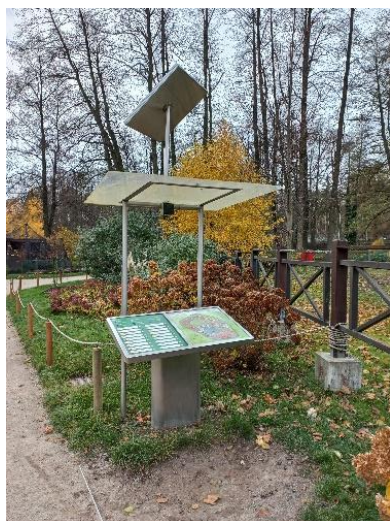
Fig. 4. Tyflography 4 on the premises of "Akcent" Zoo. Source: by author.

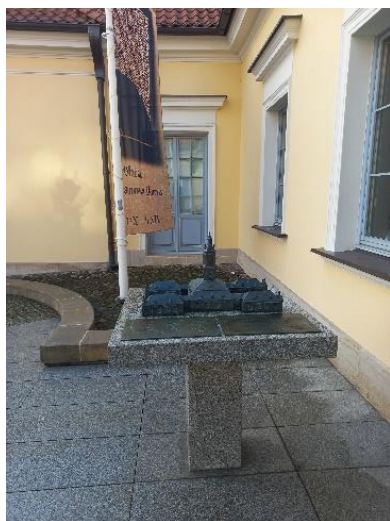
The first of Białystok's street models was placed on a small platform in front of the entrance to the City Hall building in 2016 (Model numbered 1) (Fig. 5). The building is currently occupied by the Podlasie Museum in Białystok. This place is well exposed in space and easy to clearly identify in the center space, although there are currently no TGSiS (Tactile Ground Surface Indicators – tactile paths) on the route to the model. The entrance area of the Museum provides visual control of the surroundings due to the good exposure of the model from the main communication routes and lighting at night. The model was oriented in accordance with the actual state of the surroundings. The surface around the model is made of granite slabs, the technical condition of which is beyond question. The positioning of the model ensures free access to the representation, although due to the proximity of the wall and the protruding window sill, it is not possible to take the wheelchair around the pedestal. The pedestal was designed as a rectangular, granite, square top with dimen-

sions of 100x100 cm based on a granite leg. The surface of the table top is flat and is 91 cm high. To a limited extent, it is possible to drive the trolley under the model plate. The model reflects the contemporary condition of the City Hall building, which is a post-war reconstruction of the historic, late Baroque structure with characteristic alcoves, destroyed by the advancing Soviet troops. The reproduction, made by Piotr Makala, is a bronze sculpture presenting the form in a realistic way, including characteristic details. On both sides of the sculpture there are plaques with information about the object and the financing of the project. The descriptions were made in Latin script and Braille.

At the time of examination, the model was clean, without damage or signs of vandalism. Due to the manufacturing technology, the material is significantly cooled down in the winter (heating up in the summer), which negatively affects the comfort of use.

Fig. 5. Model 1 in front of the entrance to the City Hall. Source: by author

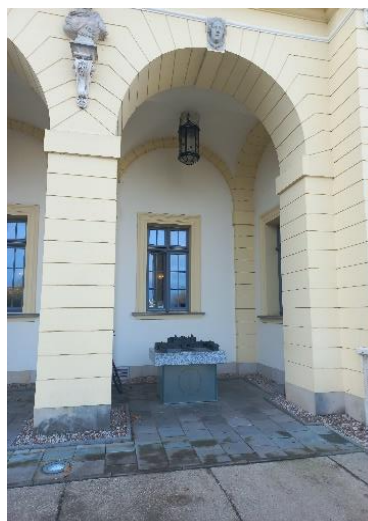
The second of the Białystok modeling objects, available for tactile viewing, is located in a covered recess in the arcade, on the left side of the main entrance to the Branicki Palace (Model numbered 2) (Fig. 6). The model is relatively easy to find, despite the lack of tactile paths leading to the location. At the same time, due to the pillars of the arcade, this place does not allow full visual control of passers-by moving along the main route. The floor around the model, made of paving slabs, is uneven, without maintaining an appropriate area free from obstacles around the model. Access to the representation is also made difficult by protruding curbs and a strip of pebbles, as well as the proximity of walls and pillars. Due to the above-mentioned elements, it is not possible to drive the wheelchair around the model plate. Viewing from the wheelchair is additionally complicated by the small size of the undercut between the glass-covered plinth and the thick granite countertop supporting the model. This tabletop, measuring 130x108 cm, was placed at a height of 87 cm. The model depicts the most important monument of the city - the Branicki Palace. During the war, the building was almost completely destroyed, first by the retreating German troops, and then by the Red Army. The reconstruction of the palace was carried out in the years 1946-60. The mapping shows the current condition of the facility occupied by the Medical University of Białystok. The sculpture of the model is made of bronze, realistically showing architectural details. In the front part of the countertop, there is an aesthetically placed brown board with information about the facility. The signatures were made in the Latin alphabet (decorative lettering) and Braille.

Fig. 6. Model 2 in front of the entrance to the Branicki Palace. Source: by author

At the time of the test, a bicycle was left in the immediate vicinity of the model, generating a tripping hazard. Due to the time of year, the model was very cold. However, it was decided that the shaded recess of the arcade could protect against rain and against excessive heating of the sculpture in summer.
