FROM NARRATIVE TO EXPRESSION OF HISTORICAL VALUES. OBJECTIVIZATION OF EVALUATION OF TWIN VILLAS IN SOŁACZ, POZNAŃ

Robert K. Barełkowski

Key words: assessment of historic values, garden city, H^{eV} method, history of Sołacz, interwar architecture of the 20th century.

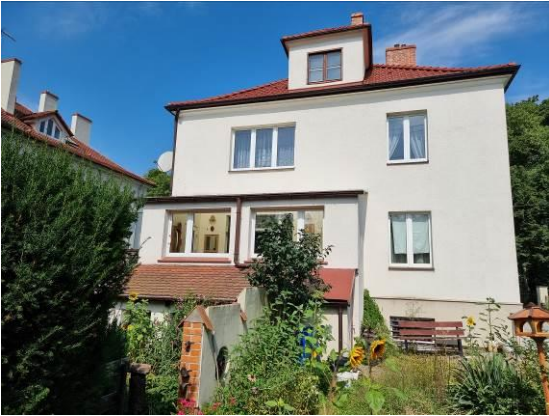
Fig. 15. Rear (garden) façade of building no 5, Litewska st., Poznań. Source: by author

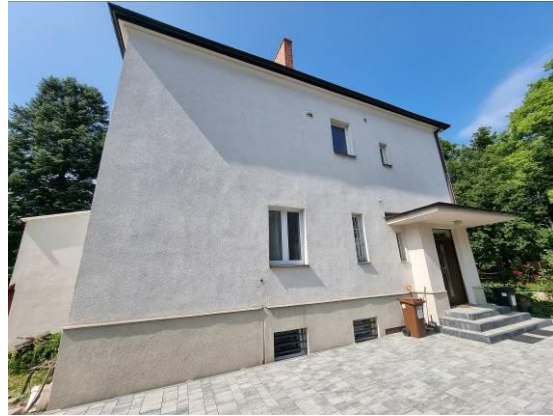
Fig. 16. Side façade of building no 4, Litewska st., Poznań. Source: by author

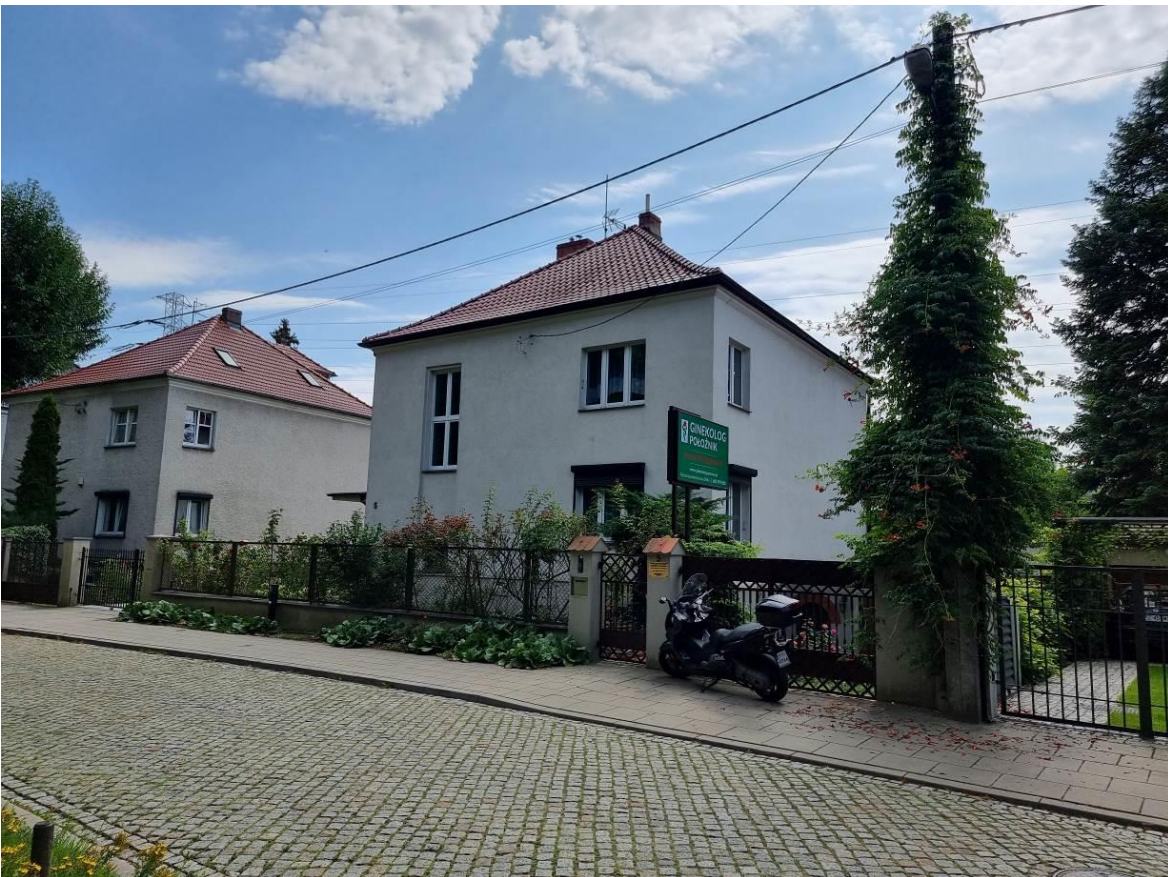
Fig. 17. Villas no 4 (to the left) and no 5 (center), Litewska st., Poznań (source: autor).
