NEOGOTYCKA CERKIEW ŚWIĘTYCH APOSTOŁÓW PIOTRA I PAWŁA W STARGARDZIE SZCZECIŃSKIM CZ. 1.: ARCHITEKTURA I STAN ZACHOWANIA¹

NEO-GOTHIC ORTHODOX CHURCH OF HOLY APOSTOL
ST PETER AND ST. PAUL IN STARGARD SZCZECINSKI.
PART 1: ARCHITECTURE AND STATE OF PRESERVATION²

Halina Rutyna
dr inż. arch.

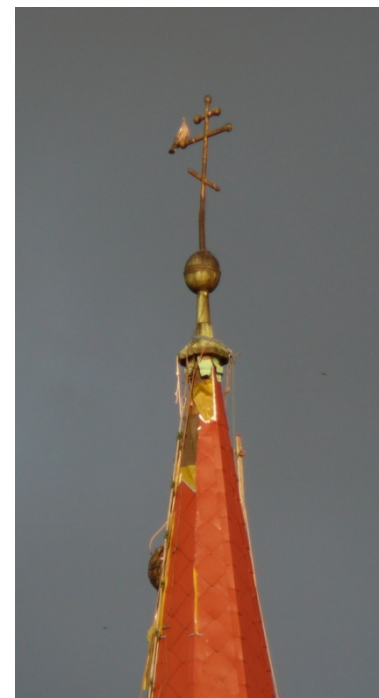
Ryc. 5b. Zwieńczenie wieży prawosławnym krzyżem- stan istniejący. Źródło: fot. H. Rutyna XI.2010

Fig. 5b. Crowning the tower Orthodox cross- the status of an existing Source: Foto by H. Rutyna, XI.2010

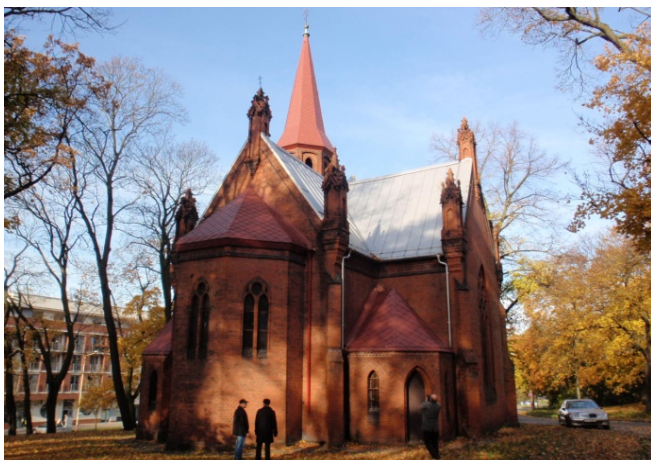
Ryc. 6. Elewacja południowa i otoczenie zabytku współczesną zabudową mieszkaniową. Źródło: fot. H. Rutyna XI.2010.

Fig. 6. South elevation and surrounding the monument of modern residential development. Source: Photo by H. Rutyna XI.2010.

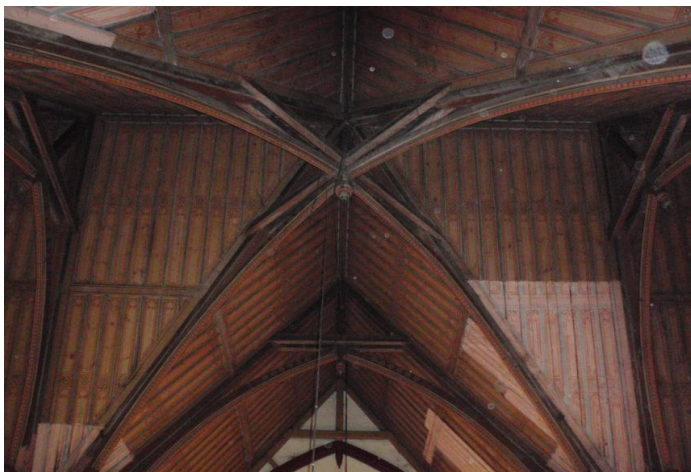
Ryc. 17. Układ krzyżowego pseudosklepienia wykonanego w konstrukcji drewnianej wzmocnionego łękami drewnianymi. Źródło: fot. H. Rutyna XI.2010

Fig. 17. Pseudo cross-vault system made of wooden construction reinforced with wooden arches. Source: Photo by H. Rutyna XI.2010

Roof and rafter framing the church made of wooden construction (Fig. 17). Rafter is in the construction of the hanger, in the form of pseudo vaults, making that part of the structure - bows and corner rafters - are visible in the interior of the temple (Fig. 18). However , the presbytery covered cross - ribbed vault and outside the cone, a pentagonal roof.

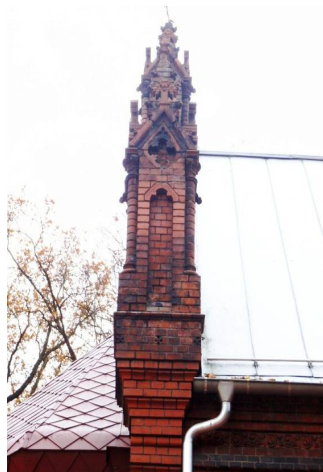
Ryc. 18. Ceramiczny pinakiel na poziomie gzymsu korony muru zewnętrznego. Źródło: fot. H. Rutyna XI.2010

Fig. 18. Pinnacle of ceramic of the crown cornice at the external wall. Source: Photo: H. Rutyna XI.2010

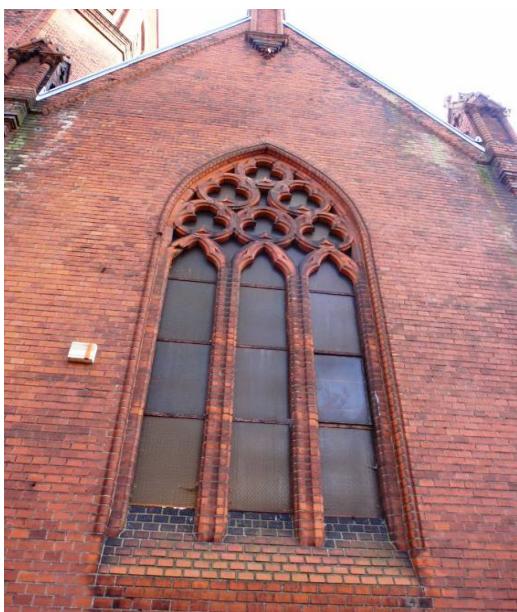
Ryc. 27 a. Neogotyckie okno z laskowaniem od strony zewnętrznej. Źródło: fot. H. Rutyna XI.2010

Fig. 27a. Neo-Gothic tracery window from the outside. Source: Photo by H. Rutyna XI.2010

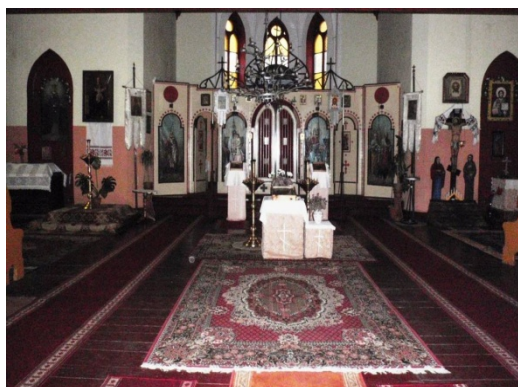
Ryc. 19. Wnętrze cerkwi – widok spod chóru muzycznego w stronę prezbiterium. Źródło: fot. H. Rutyna XI.2010

Fig. 19. The interior of Orthodox church - a view from the choir in the direction of chancel. Source: Photo by H. Rutyna XI.2010

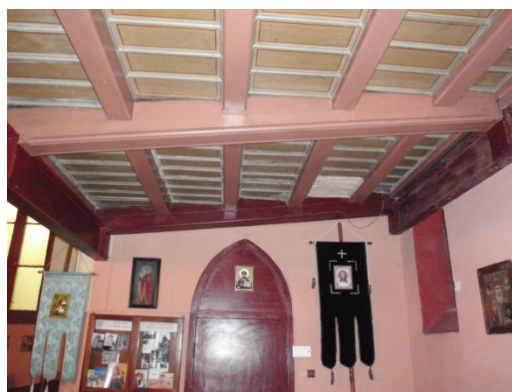
Ryc. 26. Skos pięciopozomowego układu empyry chórowej widoczny od spodu. Źródło: fot. H. Rutyna XI.2010

Fig. 26. (Diagonally) five-level system of the tribune of choir visible from below: Source: photo by H. Rutyna XI.2010
