PLAN DZIAŁAŃ OCHRONNYCH DZIEDZICTWA KULTUROWEGO DRAWIEŃSKIEGO PARKU NARODOWEGO NA PRZYKŁADZIE ZACHOWANYCH OBIEKTÓW BUDOWNICTWA RYGLOWEGO I DREWNIANEGO

PLAN OF CONSERVATION ACTIVITIES FOR THE CULTURAL HERITAGE OF THE DRAWA NATIONAL PARK AS EXEMPLIFIED BY PRESERVED TIMBER FRAMING AND WOODEN CONSTRUCTION ARTEFACTS

Helena Freino
dr inż. arch.

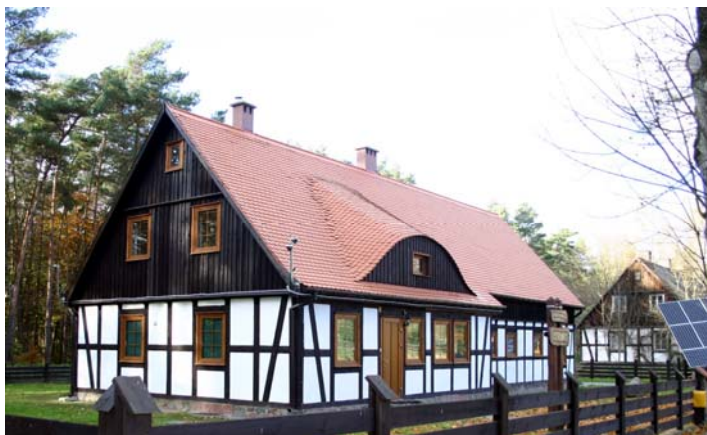
Ryc. 4. Ostrowite, opuszczony budynek po zachodniej stronie drogi. Zmienione pokrycie dachu na eternit i kształt lukarny z wolego oka na trapezowy. Źródło: fot. H. Freino

Fig. 4. Ostrowite, an abandoned building situated along the west side of the road. The cover of the roof has been changed into eternit and the shape of the eyebrow dormer has been changed into trapezium. Source: phot. H. Freino

- Ostrowite, residential house No 2 (uninhabited) – maintenance of the original post and beam structure of the building, stone underpinning, wood-sided gable ends, original windows, replacement of the roof cover with ceramic roof tiles, restoring the original shape of the eyebrow dormer, designation of a function for the building by its owner;

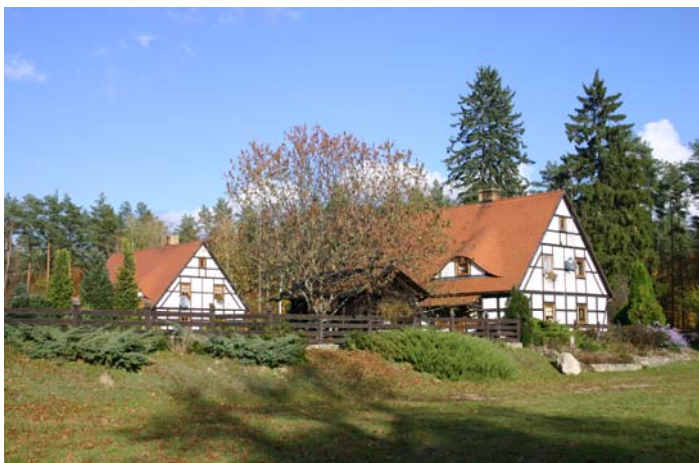
Ryc. 5. Ostrowite, dwa budynki mieszkalne po wschodniej stronie drogi. Źródło: fot. H. Freino

Fig. 5. Ostrowite, two residential buildings situated along the east side of the road. Source: phot. H. Freino

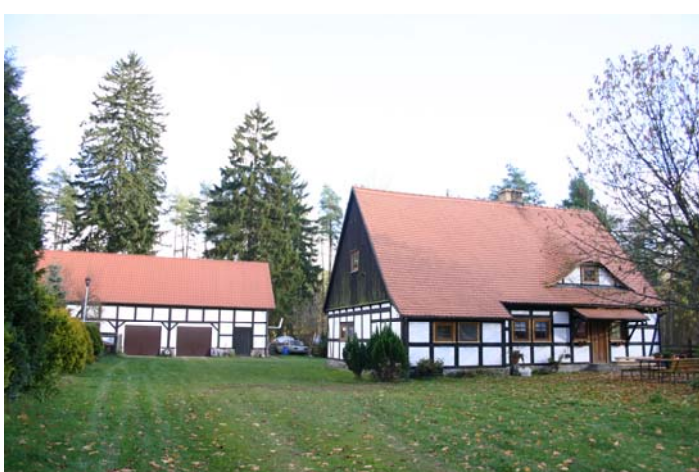
Ryc. 6. Ostrowite, jeden z dwóch budynków mieszkalnych i budynek gospodarczo-garażowy usytuowany między nimi po wschodniej stronie drogi. Źródło: fot. H. Freino

Fig. 6. Ostrowite, one of the two residential buildings and an identical farm building between them situated along the east side of the road. Source: phot. H. Freino

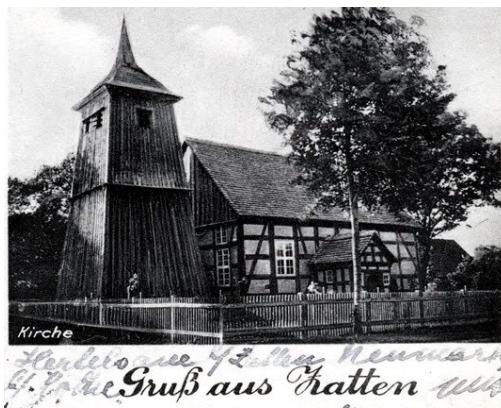
Ryc. 7. Zatom, nieistniejący ryglowy kościół z drewnianą wieżą na starej widokówce. Źródło: [2]

Fig. 7. Zatom, nonexistent timber-framed church with a wooden tower on the old post-card. Source: [2]

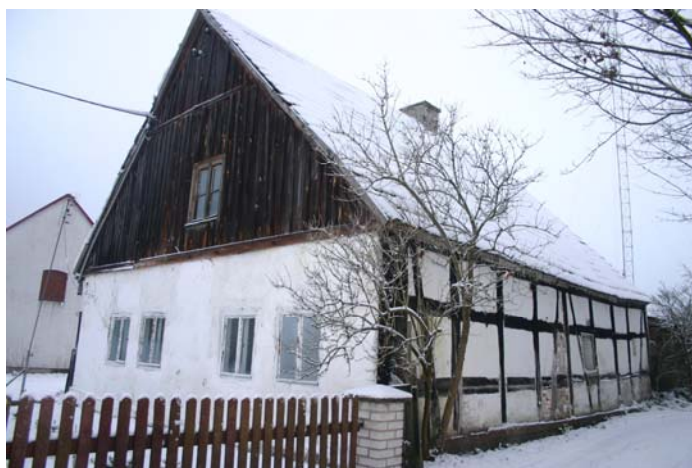
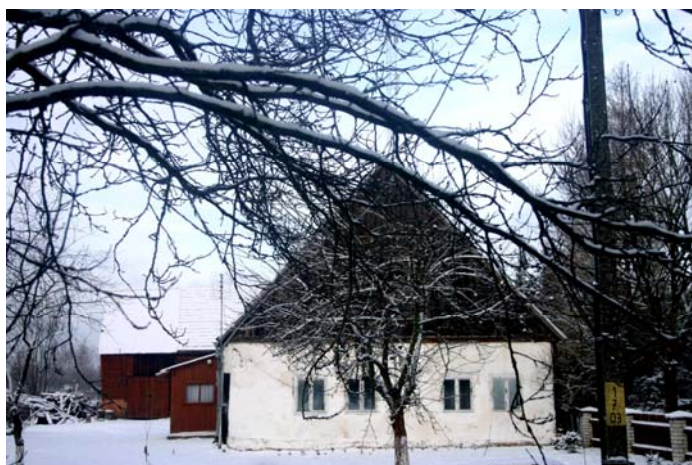
Ryc. 8, 9. Zatom 15 – szczytowo usytuowany budynek o konstrukcji ryglowej z połowy XIX wieku. Od strony podwórza drewniany ganek, odeskowany południowy szczyt. Źródło: fot. H. Freino

Fig. 8, 9. Zatom 15 – a timber-framed house of the two mid-19th century with its gable wall facing the road. Wooden porch from the side of the courtyard, the southern gable end wood-sided. Source: phot. H. Freino

- Zatom, house No 15 – preservation of the structure and the wooden frame components in a good condition (restoration of destroyed portions), restoring the original façade (uncovering the wooden structure on all walls), replacement of roof cover (ceramic roof tiles), renovation or replacement of windows (restoring the original windows), preservation of the wooden porch and wood siding on the south-eastern gable end (architectural research is recommended);

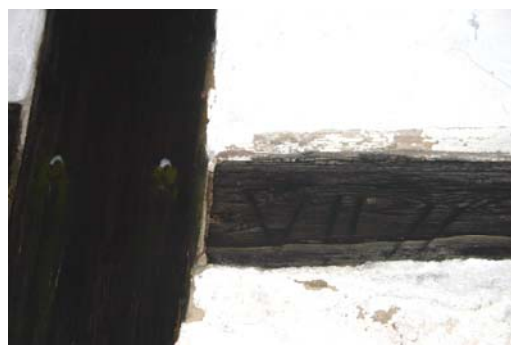
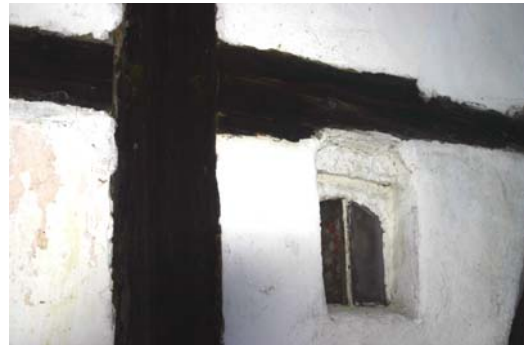
Ryc. 10, 11. Zatom 15 – dom o konstrukcji ryglowej z połowy XIX wieku – detale. Źródło: fot. H. Freino

Fig. 10, 11. Zatom 15 – a timber-framed house of the two mid-19th century – details. Source: phot. H. Freino

Dawne czterobudynkowe zagrody prezentują dzisiaj układ szczątkowy. W całości zachowała się tylko jedna – nr policyjny 15, cofnięta w stosunku do drogi, ze stawem od frontu. W jej obrębie znajduje się jeden z dwóch pozostałych we wsi domów ryglowych z połowy XIX wieku, usytuowany szczytowo do drogi. Posiada drewniany ganek, kamienną podmurówkę i drewniany szkielet wypełniony glinobitką (ryc. 8, 9). Południowy szczyt dachu jest odeskowany, niestety, szkielet ściany pod nim został otynkowany (ryc. 8). Na ryglu wschodniej ściany widnieją ciesielskie znaki montażowe (ryc. 10), obok zaś znajduje się maleńkie, z łukowym nadprożem okienko (ryc. 11).

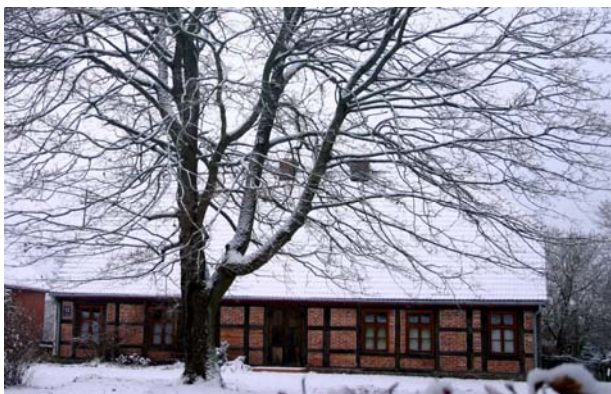
Ryc. 12. Zatom 13 - szerokofrontowy budynek o konstrukcji ryglowej z wypełnieniem cegłą, użytkowany jako plebania. Źródło: fot. H. Freino

Fig. 12. Zatom 13 - a timber-framed wide-fronted house with brick-filled walls used as a presbytery. Source: phot. H. Freino

Drugi budynek o konstrukcji ryglowej, nr 13 (także z połowy XIX wieku, dzisiaj użytkowany jako plebania) to dom szerokofrontowy z dachem naczółkowym i ścianami wypełnionymi cegłą. Jest jedynym zachowanym elementem dawnej czterobudynkowej zagrody w centrum wsi (ryc. 12).

- **Budynki mieszkalne:**
 - Zatom, dom nr 13 – zachowanie konstrukcji i elementów drewnianego szkieletu wypełnionego cegłą, usunięcie resztek tynku ze szczytów, wymiana drzwi wejściowych na drewniane, nawiązujące do historycznych (badania architektoniczne), inne zabiegi konserwatorskie mające na celu utrzymanie zabytku w dobrej kondycji (np. czyszczenie elewacji);
 - Zatom, dom nr 15 – zachowanie konstrukcji i elementów drewnianego szkieletu w dobrym stanie (odtworzenie elementów zniszczonych), przywrócenie oryginalnego wyglądu elewacji (odsłonięcie drewnianej konstrukcji na wszystkich

- Zatom, house No 13 – preservation of the structure and the components of the brick-filled wooden frame, removing the remains of plaster from gable ends, replacement of front doors with wooden doors referring to historic doors (architectural research), other historic conservation activities aimed at maintaining the historic monument in a good condition (such as cleaning of the façade);

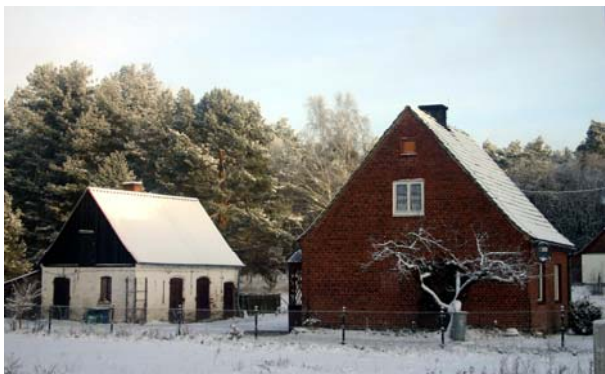
Ryc. 13. Zatom 2 - skromna dwubudynkowa zagroda z lat 20. XX wieku, z budynkiem gospodarczym prezentującym charakterystyczny odeskowany szczyt. Źródło: fot. H. Freino

Fig. 13. Zatom 2 - modest two-building homestead from twenties of 20th century. The farm building with the distinctive wood siding on gable end. Source: phot. H. Freino

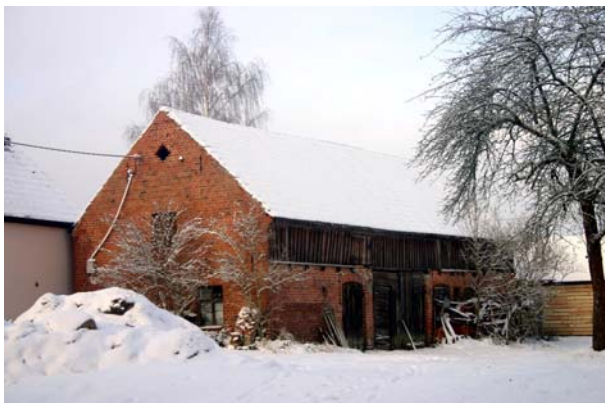
Ryc. 14. Zatom 10 - murowany budynek gospodarczy z podniesionymi odeskowanymi ścianami poddasza. Źródło: fot. H. Freino

Fig. 14. Zatom 10 - a brick-made farm building with the wood siding on the elevated attic. Source: phot. H. Freino

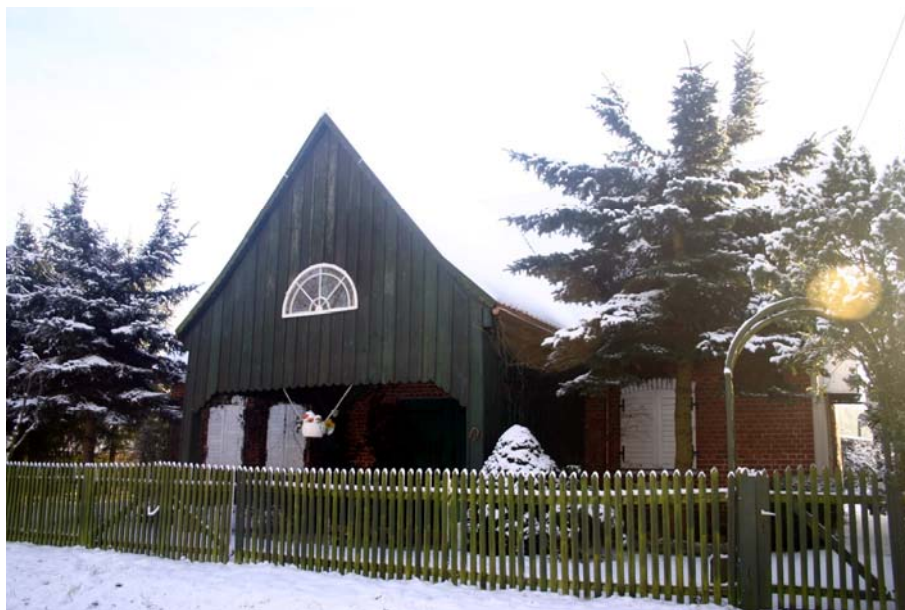
Ryc. 15. Zatom 49 - charakterystyczny budynek dawnej kuźni z drewnianą szczytową partią frontową na słupach. Źródło: fot. H. Freino

Fig. 15. Zatom 49 - distinctive building, a former blacksmith's shop with its wooden street-facing gable front wall supported by wooden columns. Source: phot. H. Freino

Na uwagę zasługuje też budynek nr 49 – dawna kuźnia (dzisiaj dom rekreacyjny) z charakterystyczną, szczytowo usytuowaną na drewnianych słupach partią frontową z odeskowanymi ścianami (ryc. 15).

- Zatom, dom nr 49 – zachowanie wszystkich elementów konstrukcyjno-materiałowych budynku i detali elewacji, zabiegi konserwatorskie mające na celu utrzymanie zabytku w dobrej kondycji (np. czyszczenie elewacji, renowacja elementów drewnianych);

street-facing gable wall with its front part supported by wooden columns, with wood siding (Fig. 15).

- Zatom, house No 49 – preservation of all structural and material features of the building, historic conservation activities aimed at maintaining the historic monument in a good condition (such as cleaning of the façade, renovation of wooden components);

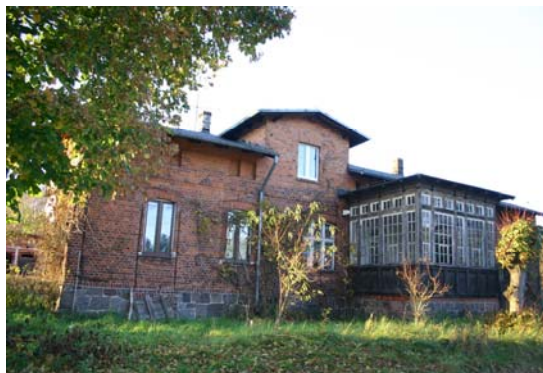
Ryc. 16. Głusko-Rybakówka - drewniana weranda ceglano-kamiennego budynku mieszkalnego. Źródło: fot. H. Freino

Fig. 16. Głusko-Rybakówka - a brick-stone house with wooden veranda of. Source: phot. H. Freino

- Głusko-Rybakówka, dom mieszkalny bez numeru na działce nr 20/2 – zachowanie kamiennego cokołu, ceglanego lica i wszystkich detali elewacji, zachowanie drewnianej przeszklonej werandy oraz podziałów okien, ujednoczenie kompozycji podziału okien z przywróceniem historycznej (krzyżowe z poprzecznymi dodatkowymi podziałami), inne zabiegi konserwatorskie mające na celu utrzymanie zabytku w dobrej kondycji (np. czyszczenie elewacji).

- Głusko-Rybakówka, residential house without a number on parcel No 20/2 - preserving the stone underpinning, brick façade and all outer wall details, preserving the glazed wooden verandah and muntin patters, harmonisation of the muntin patterns with the restoration of the original pattern (a cross with additional transverse muntins), other conservation activities aimed at maintaining the historic monument in a good condition (such as cleaning of the façade).
- **Schools:**
 - The school in Międzybórz – maintenance of the existing buildings of the former school and boarding house for teachers, preserving the wood siding on the façade, maintenance of the spatial arrangement of buildings, including the farm buildings within the boundaries of the parcel.

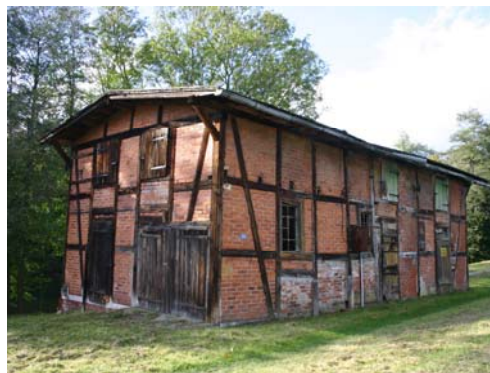
Ryc. 17. Budynek gospodarczy w kompleksie elektrowni wodnej Kamienna w Głusku. Źródło: fot. H. Freino

Fig. 17. A farm building on the premises of the Kamienna hydropower plant in Głusko. Source: phot. H. Freino

Not even a single timber-framed house has survived in Głusko (German name: Steinbuch), the third large village preserved in the area of the Drawa National Park, a former serf settlement subsequently taken over by a forest estate accounting authority. A few farm buildings in modest two-building homesteads on the edge of the village have wood sidings on gable ends and some parts of walls of elevated attics, like in Zatom. Rybakówka (German name: Fischerei), a fishing hamlet to the south east of the village, features a preserved building with a wooden veranda (Fig. 16). A single timber-framed house with brick-filled walls can be found on the Drawa River, on the premises of the Kamienna hydropower plant (Fig. 17)¹⁰.

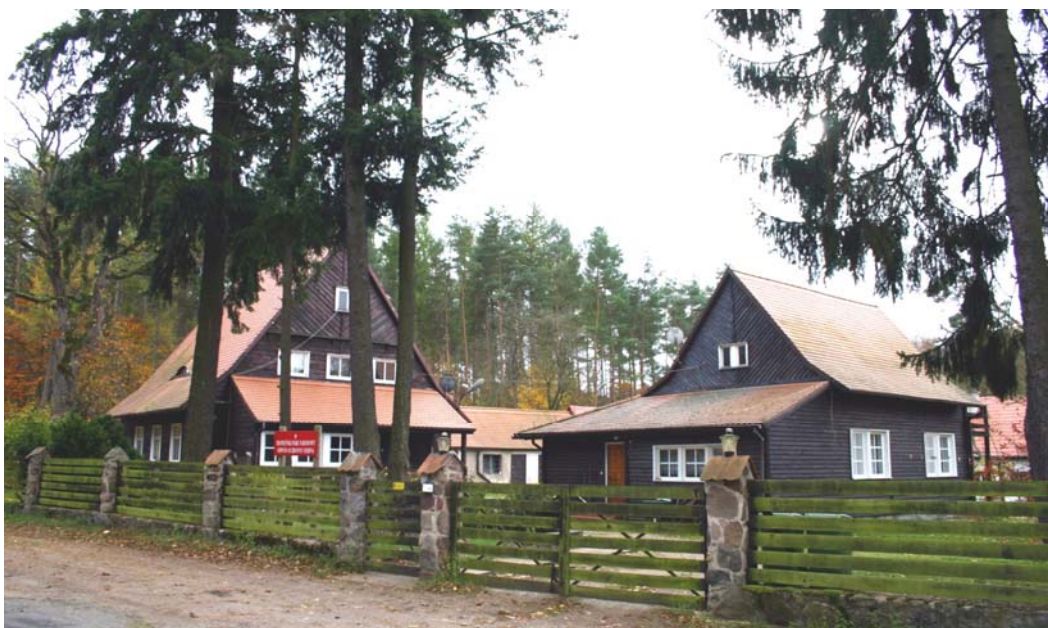
Ryc. 18. Międzybórz - dawna szkoła z domem nauczyciela. Źródło: fot. H. Freino

Fig. 18. Międzybórz -former school with a boarding house for teachers. Source: phot. H. Freino

Ostatnim ciekawym przykładem architektury drewnianej na obszarze Drawieńskiego Parku Narodowego jest szkoła z domem nauczyciela – schule zu Friedenau⁴ w Międzyborze, po drugiej wojnie światowej użytkowana jako leśniczówka, od 1990 r. własność Parku. Obydwa budynki (rok budowy 1932) prezentują odmienną formę architektoniczną niż typowa zabudowa w tym rejonie. Dachy mają większy kąt nachylenia połąci (zwykle stosowano kąt 45°) – około 50–55° i uniesione okapy. Odeskowane są wszystkie ściany i szczyty dachów (ryc. 18).

- szkoła w Międzyborze – utrzymanie istniejących obiektów dawnej szkoły i domu nauczyciela z zachowaniem odeskowania elewacji, utrzymanie rozplanowania zabudowy łącznie z budynkami gospodarczymi w granicach działki.

The last interesting example of wooden architecture in the Drawa National Park is a school with a boarding house for teachers – Schule zu Friedenau¹¹ in Międzybórz, used as a forester's lodge after World War II and owned by the Park since 1990. Both buildings (completed in 1932) are different in their architecture from typical houses in the area. The roofs have steeper slopes (usually a 45° slope was used) – ca. 50–55° and raised eaves. All walls and gable ends are wood-sided (Fig. 18).
