## **SAKRALNA ARCHITEKTURA RYGŁOWA NA WSI ZACHODNIO-POMORSKIEJ**

### **TIMBER FRAMED CHURCH ARCHITECTURE IN THE VILLAGES OF WEST- POMERANIA**

**Halina Rutyna**

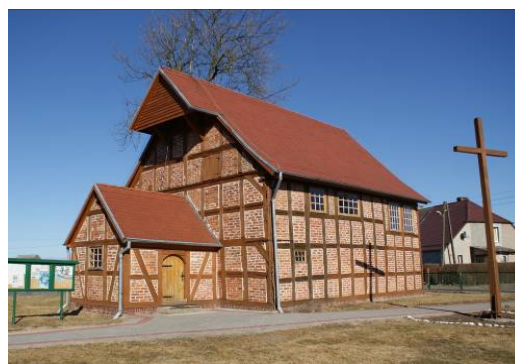
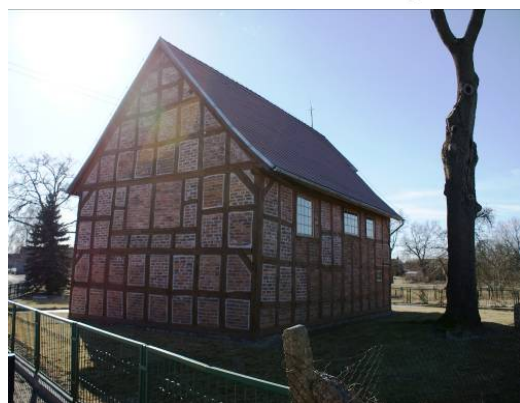
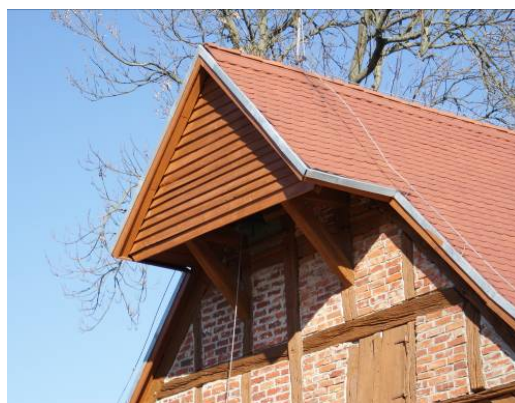
Rys. 3. Ciećmierz - przekrój przez salę, dwa widoki – od stron południowo-zachodniej i północno-wschodniej, detal nadwieszki

Fig. 4. Ciećmierz – a cross-section through the hall, two views – from the south-west and the north-east side, an overhung in detail

Charakterystyczna, zachowana do dziś, nadwieszka dachu kościoła w **Ciećmierzu**<sup>6</sup> wychodząca z połaci i przedłużająca kalenicę dachu, znajdująca się od strony zachodniego szczytu, stanowiła osłonę dla dzwonu, zawieszono go w XVIII w. Rozwiązanie takie nie znajduje analogii na Pomorzu Zachodnim, występuje natomiast w nielicznych kościołach w prowincjach położonych na zachód od Odry. Z kolei opodal budynku kościelnego w Brzeźniku mieści się fundament, który świadczy o rozwiązaniu dawnej wolno stojącej wieży dzwonnicy. Podczas pierwszych badań, przeprowadzonych przez autorkę niniejszego artykułu w 2000 r., wieży jeszcze nie było, natomiast w 2007 r. zdecydowano się dobudować nową wieżę, nie znając kształtu pierwotnej. Dzieło dobudowy należy uznać za niezbyt udaną kreację konserwatorską, o przypadkowych proporcjach iglicy wieży.

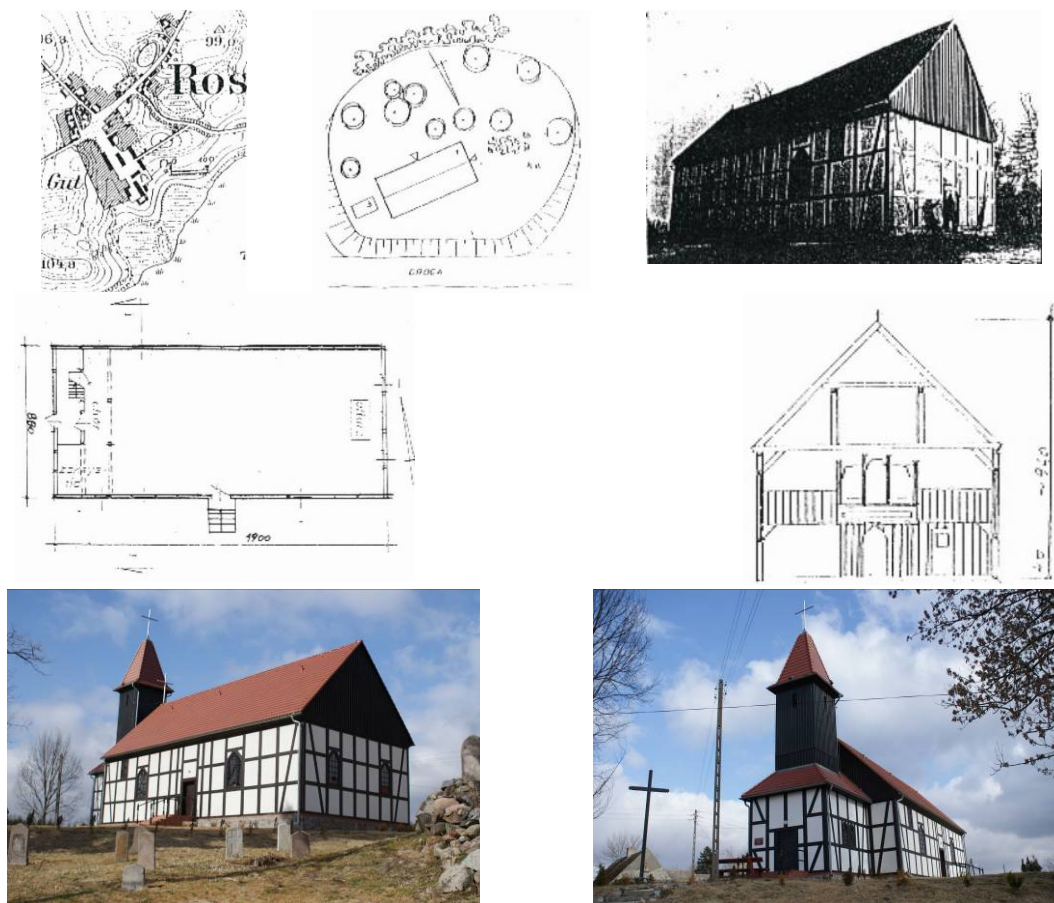
Rys. 5. Brzeźniak - plan wsi z 1890 r., współczesne zagospodarowanie parceli kościelnej, widok sprzed 2007 r. (bez wieży), rzut i przekrój kościoła, dwa współczesne widoki kościoła - od stron południowej i zachodniej

Fig. 6. Brzeźniak - village layout from 1890, the present-day development of the church plot, a view from before 2007 (without a tower), church floor plan and cross-section, two contemporary views of the church – from the south and the west side

Kościół znajdujący się w tych wsiach wyróżniają się następującymi cechami: założenie na planie prostokątnej sali, bez podziałów wewnętrznych z emporą muzyczną, wspartą na drewnianych słupach, pod którą często (w późniejszym czasie) sytuowano prowizorycznie wydzieloną zakrystię. Budynki zawsze były orientowane na linii wschód – zachód, główne wejście sytuowano pośrodku ściany południowej. Należy przypuszczać, że obecne wejście do kościoła w **Ciećmierzu** jest późniejsze, gdyż zostało usytuowane w przy-

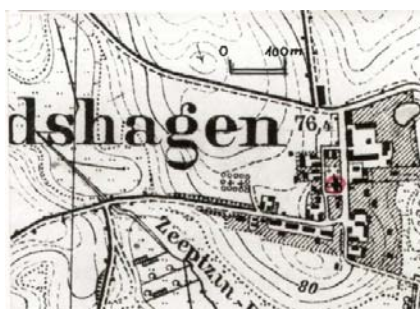
Rys. 7. Gardno - plan wsi z 1890 r., współczesne zagospodarowanie parceli kościelnej  
Fig. 8. Gardno - village layout from 1890, present-day development of the church plot

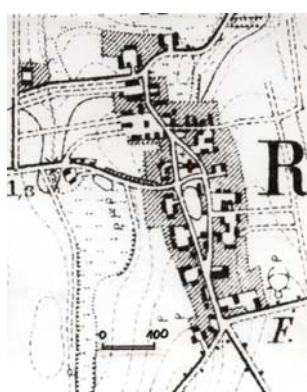
Rys. 6. Redostowo - plan wsi z 1890 r. i współczesne zagospodarowanie parceli kościelnej

Fig. 6. Redostowo – village layout from 1890 and present-day development of the church plot

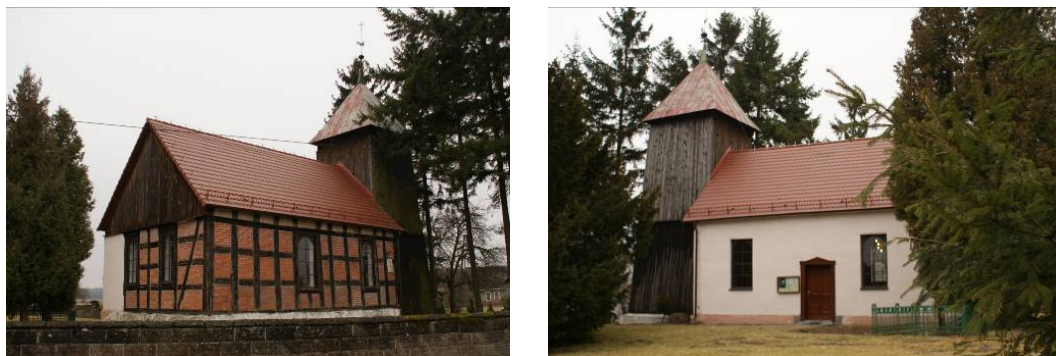
Rys. 8. Glewice - historyczny plan wsi, urządzenie parceli, rzut i przekrój kościoła, dwa widoki z północną elewacją szachulcową i południową otynkowaną w 1967 r.

Fig. 8. Glewice – historic village layout, plot development, church floor plan and cross-section, two views with a half-timbered northern façade and a southern façade plastered in 1967.

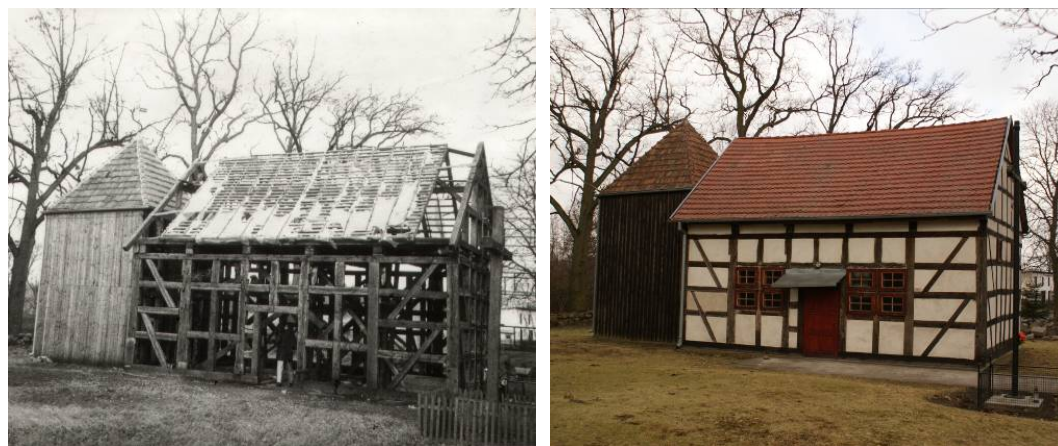
Rys. 12. Słajcino dwa widoki kościoła - w trakcie remontu generalnego i współczesny od strony południowo - zachodniej

Fig. 12. Słajcino two views of the church – during a major repair and a contemporary view from the south-west side

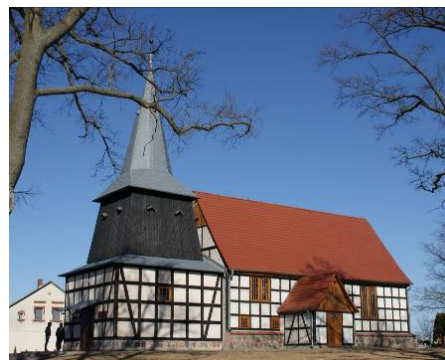
Rys. 15. Świeszewo - rzut i współczesny widok kościoła od strony południowo – zachodniej

Fig. 15. Świeszewo – church floor plan and its present-day view from the south-west side

W kościele w **Świeszewie** występuje pewna rzadkość typologiczna w sposobie konstruowania szkieletu. Wykorzystano tutaj trzy poziomy rygli pośrednich pomiędzy podwalnią a oczepem, w wyniku, czego otrzymano inny podział elewacyjny. W konstrukcji sali narożnych brak jest także zastrzałów wzmacniających. Wnętrze świątyni otrzymało typową formę jednoprzestrzennej sali z emporą muzyczną, opartą na czterech słupach. Wybielone ściany przyjęły rysunek widocznej konstrukcji ryglowej w kolorze brązowym. W kościele tym zo-stało częściowo zachowane oryginalne wyposażeni,<sup>14</sup> m.in. ołtarz z elementami barokowymi, przy ścianie północnej neorenesansowa ambona, malowana na biało.

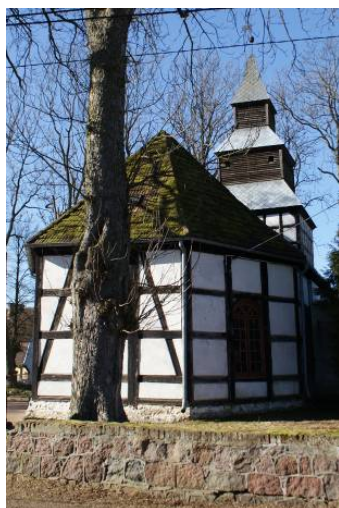
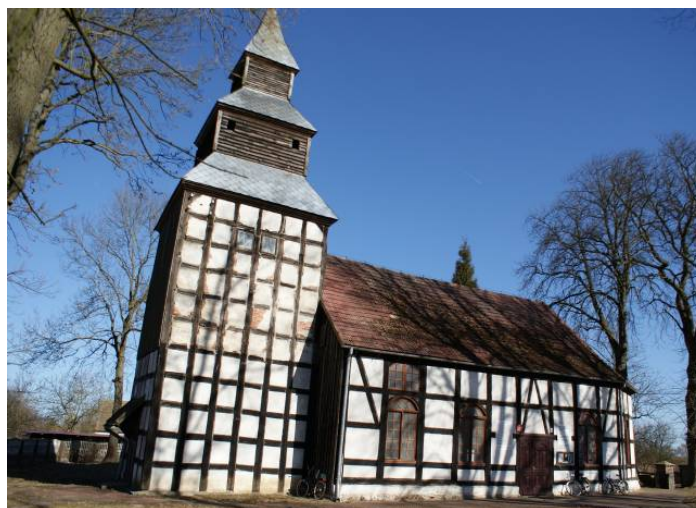
Rys. 19. Łoźnica – dwa współczesne widoki kościoła  
Fig. 19. Łoźnica – two contemporary views of the church

Wieża kościoła ma kwadratową, trypoziomową podstawę i została wzniesiona podobnie jak kościół – w konstrukcji szkieletowej. Rygle i słupy tworzą tu regularną kratownicę. Krótkie miecze zastosowano tylko w górnej partii ściany; łączą one słupy narożne z oczepami. Nad zasadniczą bryłą wieży wznosi się drewniana dzwonnica dwupoziomowa przekryta namiotowym dachem, zwieńczonym metalową sterczyną z kulą, krzyżem i chorągiewką. Wieża i dzwonnica przekryte są łupkiem. Ściany dzwonnicy są pionowo odeskowane, w deskach szalunku wycięte okrągłe otwory. Przyziemie wieży, stanowiące kruchtę, ma cementową posadzkę oraz dwuskrzydłowe drzwi deskowe, osłonięte daszkiem pulpitu. Z lewej strony od wejścia (w ścianie północnej) umieszczone są drewniane schody, prowadzące na wyższe kondygnacje wieży oraz na strych nad nawą. Zachodnia, frontowa ściana wieży jest od zewnątrz oszalowana na przestrzeni między oczepem a piątym rygłem. Wnętrze wieży oświetlają zdwojone, czworoboczne okienka (wielkością równe polu międzyryglowemu). Główne wejście w ścianie południowej zamknięte jest dwuskrzydłowymi drzwiami, z wnętrza kościoła do wieży.

Nawę kościoła założono na rzucie prostokąta, jest ona zamknięta trójbocznie. Przy zachodniej ścianie szczytowej znajduje się wieża o podstawie kwadratowej, a przy ścianie północnej eklektyczna przybudówka mieszcząca zakrystię, a obok niej jest nowa, bezstylowa salka katechetyczna. Przybudówka miała być grobowcem fundatora z XVIII w. – Heniga von Köler. Fundament kościoła jest kamienny, cokół ukryty pod tynkiem, sięgający poziomu pierwszych rygli. Ściany szkieletowe są z regularnie rozstawionymi słupami, ryglami i zastrzałami, te ostatnie stężają oczepy z drugimi od dołu ryglami – w żadnym

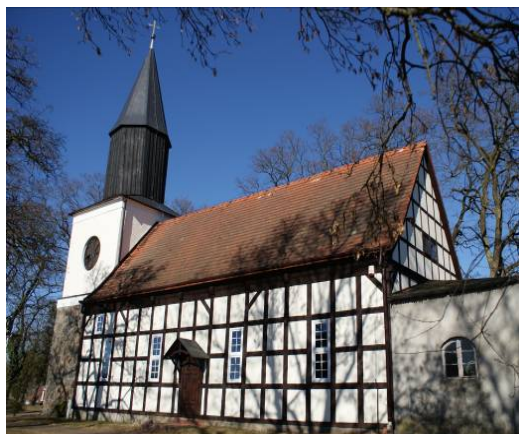
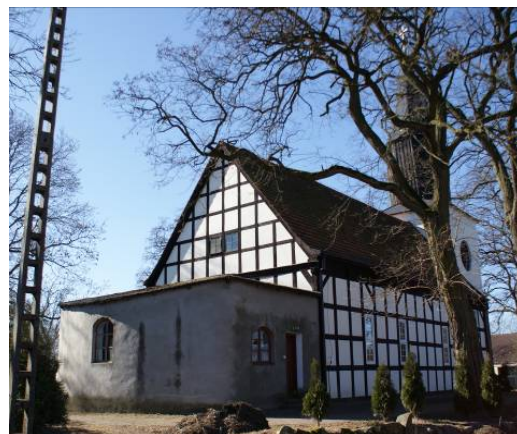
Rys. 18. Sikorki - dwa współczesne widoki kościoła: od stron południowej i północno – wschodniej

Fig. 18. Sikorki – two contemporary views of the church: from the south and north-east side

Kościół pw. Chrystusa Króla w **Sikorkach** (niem: Zickerke) to obiekt duży kubaturowo, w porównaniu z poprzednikami, omówionymi wcześniej. Realizowany w XVII w. na planie prostokąta. W 1834 r. otrzymuje murowaną wieżę z kamienia polnego oraz owalną dobudówkę od strony wschodniej, przeznaczoną na zakrycie. Wieża ma formę trójkondygnacyjną, gdzie dwa niższe człony są kamienne o planie kwadratu, natomiast najwyższy drewniany ośmioboczny, zwieńczony jest metalową kulą i krzyżem.

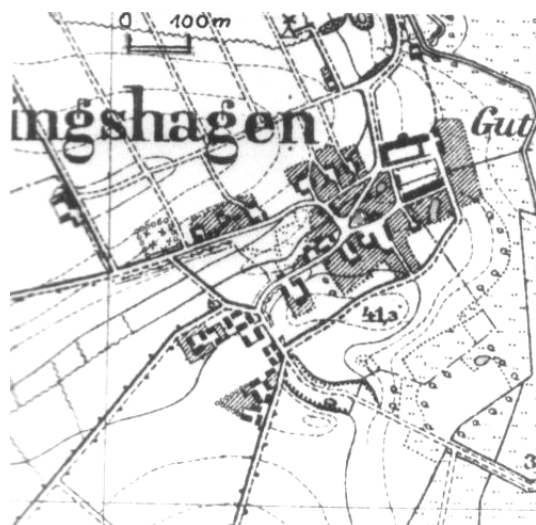
Rys. 20. Wołowiec - historyczny układ wsi, zagospodarowanie parceli kościoła

Fig. 20. Wołowiec - historic village layout, church plot development

Piątą grupę kościołów ryglowych stanowią obiekty, gdzie wieża wychodzi z bryły korpusu salowego. **Wołowiec** (niem: Döringshagen), położony 10 km od Nowogardu, jest wsią o kształcie zbliżonym do widlicówki. Kościół filialny pw. św. Marcina (parafia pw. Chrystusa Króla w Sikorkach) usytuowany jest w centrum wsi, od stron północnej i zachodniej częściowo został przysłonięty drzewami. Założony jest na rzucie prostokąta, salowy z niską wieżą, wyrastającą z korpusu przy szczycie zachodnim oraz z wydzielonymi – również przy zachodniej ścianie – przedsionkiem i zakrystią. Drewniane elementy szkieletu tworzą regularną kratownicę, gdzie pola międzyryglowe są otynkowane i bielone. Bryła wieży została również wyprawiona w ryglówce.

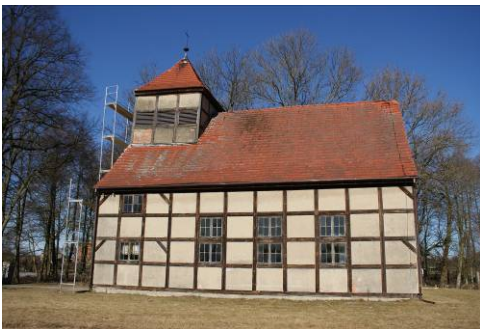
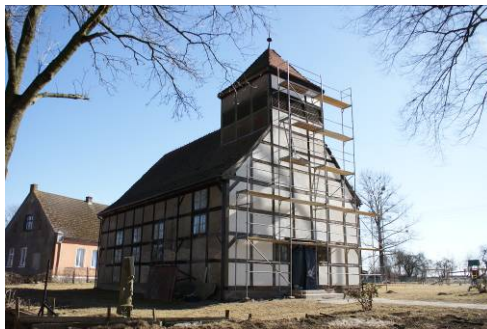
Rys. 21. Wołowiec - rzut i przekrój przez nawę, dwa współczesne widoki: od strony południowej i od strony północno - wschodniej, podczas remontu elewacji

Fig. 21. Wołowiec - floor plan and cross-section through the aisle, two contemporary views: from the south and north-east side, during façade renovation

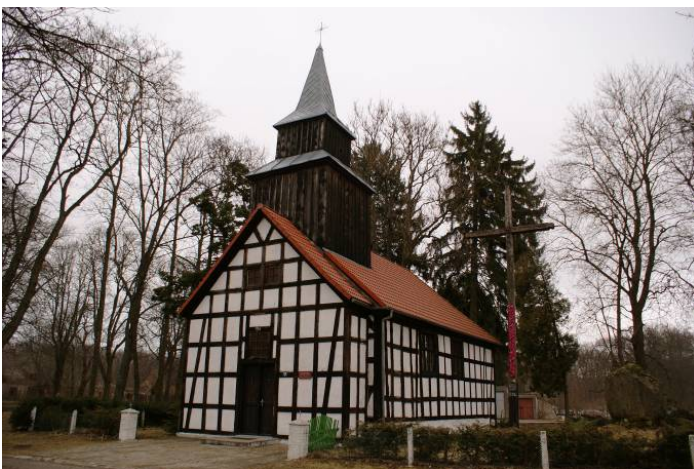
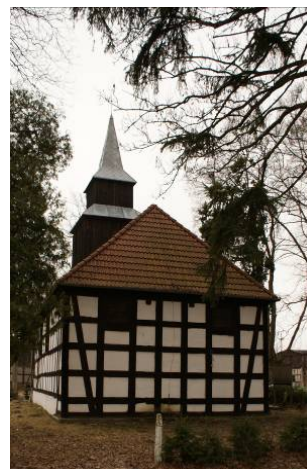
Rys. 22. Iglice – dwa współczesne widoki – południowo-zachodni i wschodni

Fig. 22. Iglice – two contemporary views – from the south-west and the east
